平成29年9月11日
防衛省・外務省

沖縄県名護市沖におけるMV-22オスプレイの不時着水に関する 米軍事故調査報告書について

米軍事故調査報告書の概要

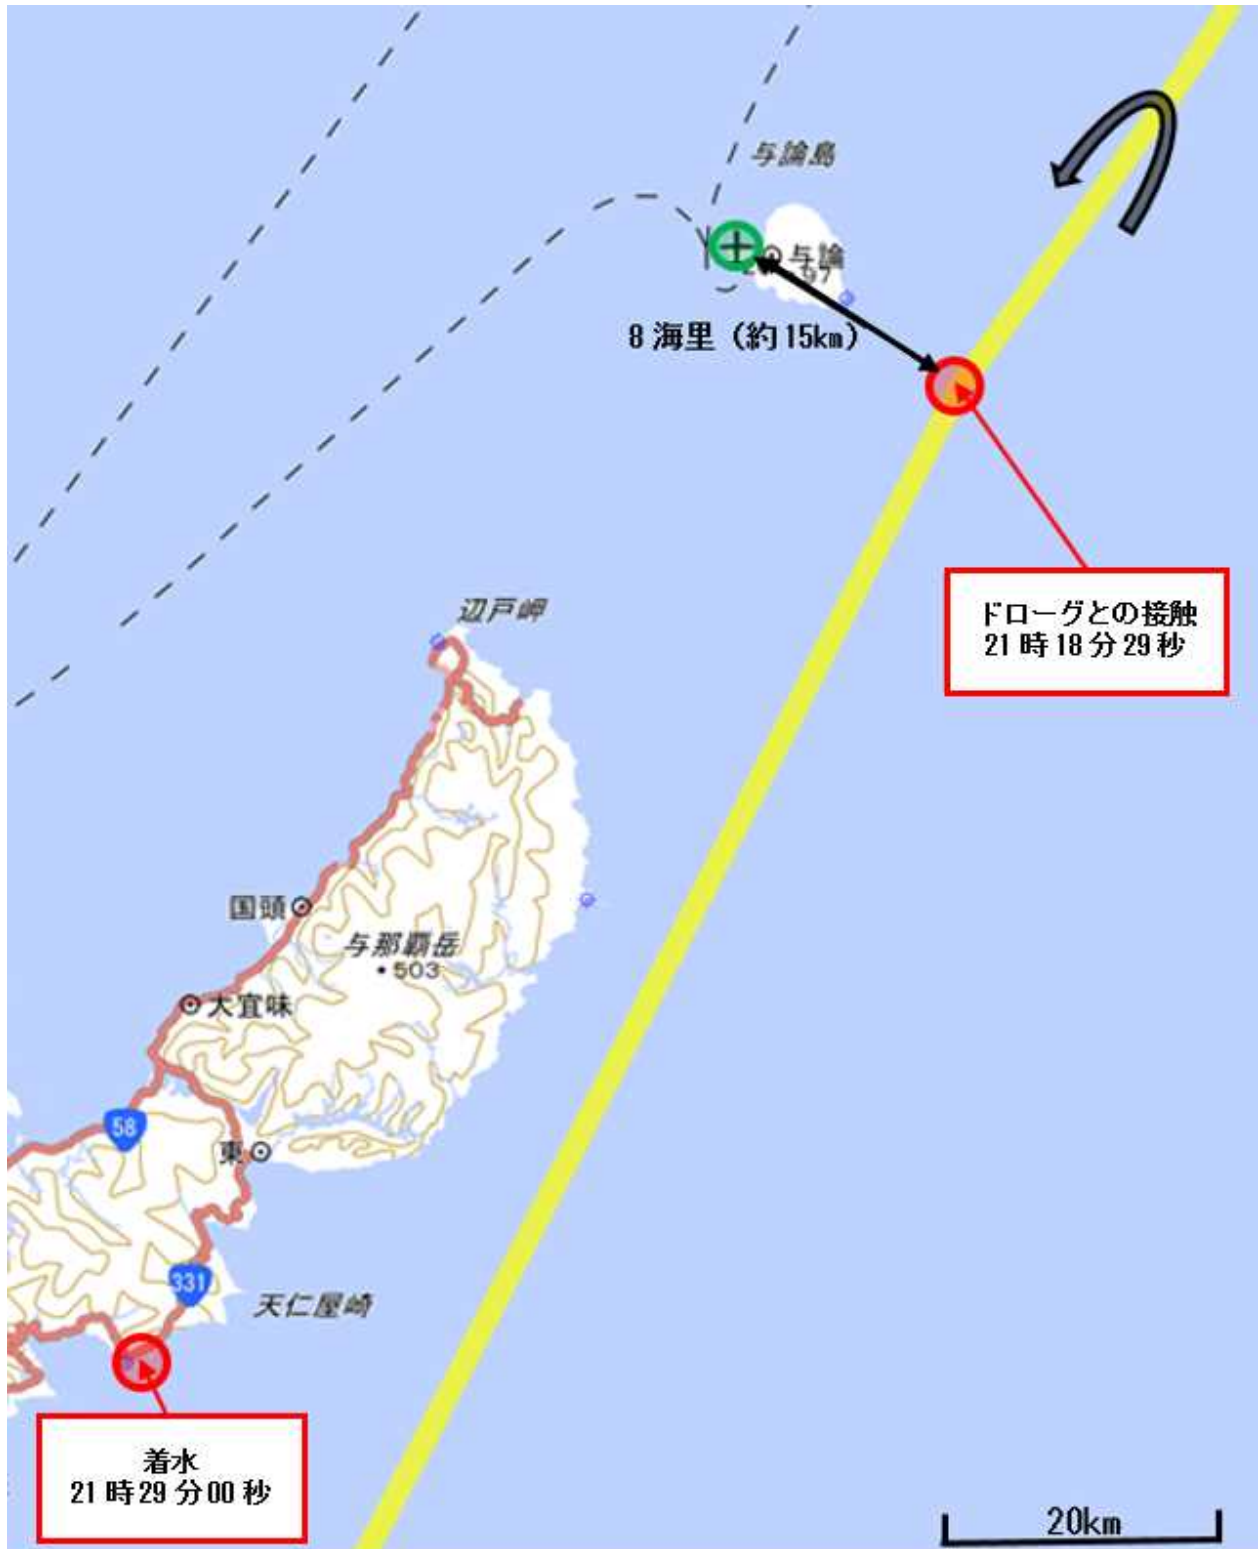
事故当時のオスプレイの飛行状況

- ・ 21時18分頃、オスプレイが最後にMC-130のドロッグへの接続を試みた際、オスプレイのパイロットは出力を上げ過ぎたことに気づき、直ちに出力を下げたが、MC-130との正常な距離を保つことができなかった。その時、MC-130のドロッグが下降し、その後上昇して右方に動き、オスプレイの右のプロペラと接触した。オスプレイは、MC-130から空中給油を直ちに終了し、給油機から離れるよう指示を受けた。
- ・ オスプレイの搭乗員は、機体の大きな振動により、バランスのとれた飛行を維持することが困難との認識であった。
- ・ オスプレイのパイロットは、左右非対称の推進力を悪化させたくないと考え、固定翼モードを維持した。
- ・ 沖縄本島に近付いた際、オスプレイのパイロットは、人や財産の上空を避けるため、海岸沿いを飛行していたが、途中、高度及び速度を維持し、安全な飛行を継続することが困難であると認識し、21時29分頃、着水態勢をとり、制御された緊急着水を行った。
