第2章 公共施設等の実態

6-1. 劣化状況調査

(2) 主な施設ごとの状況

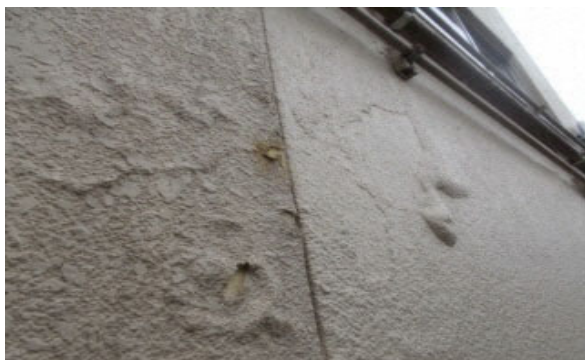
事例写真⑦ 外壁 (d)

外壁の膨れ・めくれ (内部への漏水あり) (第二小学校)

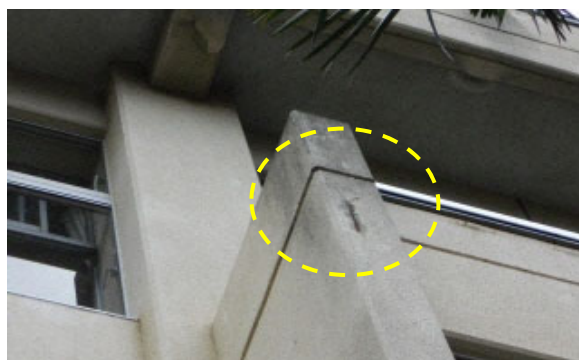
事例写真⑧ 外壁 (d)

爆裂 (第五中学校)

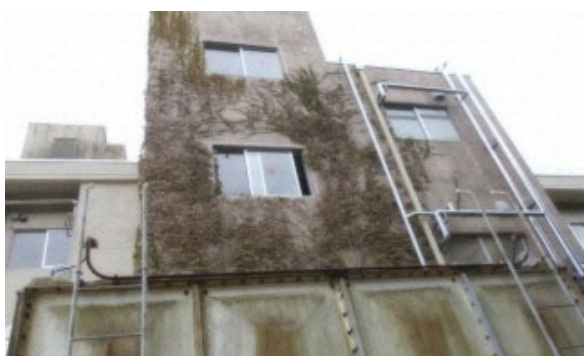
事例写真⑨ 外壁 (d)

汚れ (植物) (第三小学校)

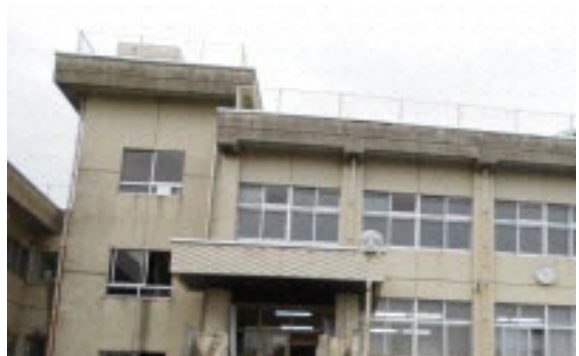
事例写真⑩ 外壁 (西側) (d)

汚れ (第五中学校)

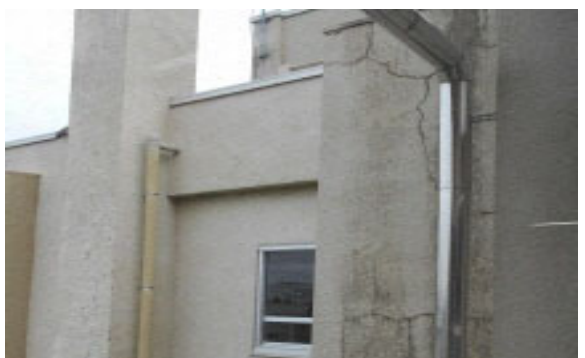
事例写真⑪ 外壁 (d)

ひび、汚れ (雷塚小学校)

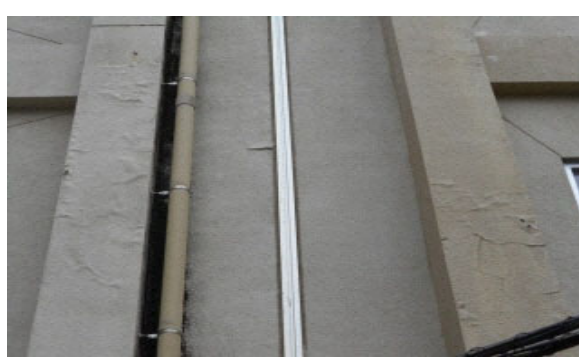
事例写真⑫ 外壁 (d)

ひび、浮き (雷塚小学校)

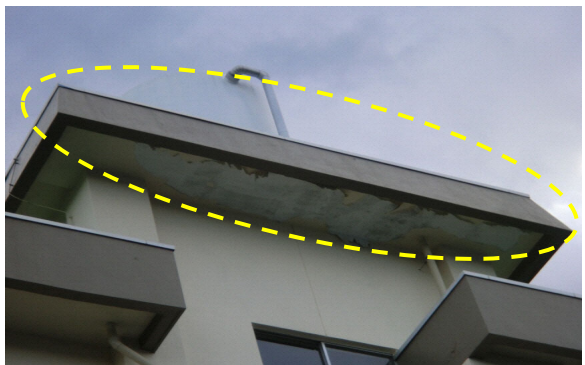
事例写真⑬ 軒天井 (c)

塗装剥がれ (雷塚小学校)

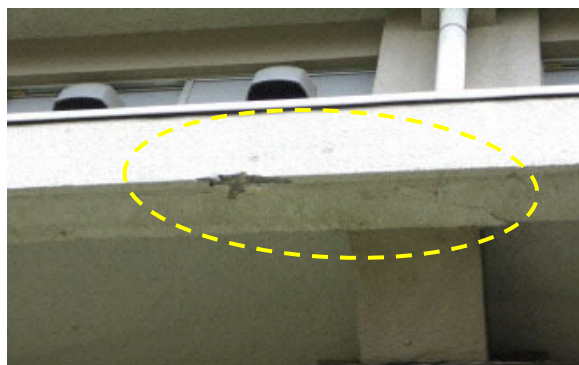
事例写真⑭ 軒天井 (c)

塗装剥がれ (第二中学校)

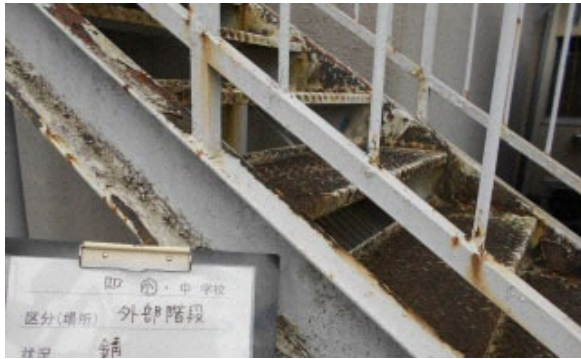
事例写真⑮ 屋外階段 (d)

さび (第四小学校)

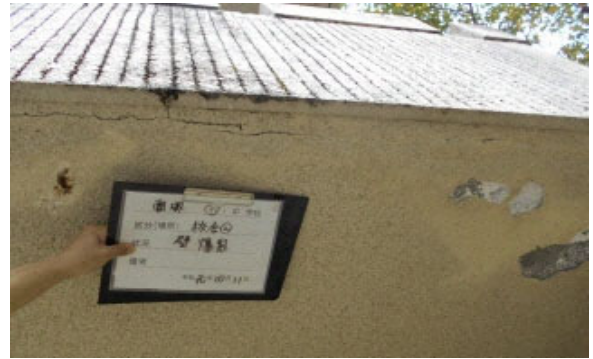
事例写真⑯ 屋外階段 (d)

爆裂 (雷塚小学校)

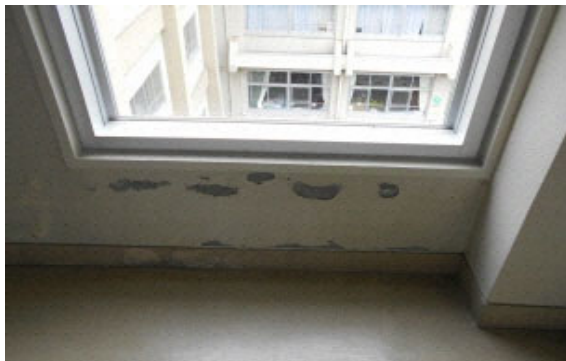
事例写真⑰ 内部：壁 (c)

仕上げ材の剥がれ (雷塚小学校)

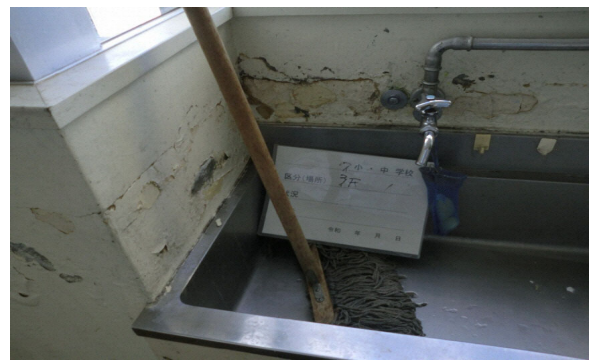
事例写真⑱ 内部：壁 (c)

校舎水飲み場壁剥がれ (第七小学校)

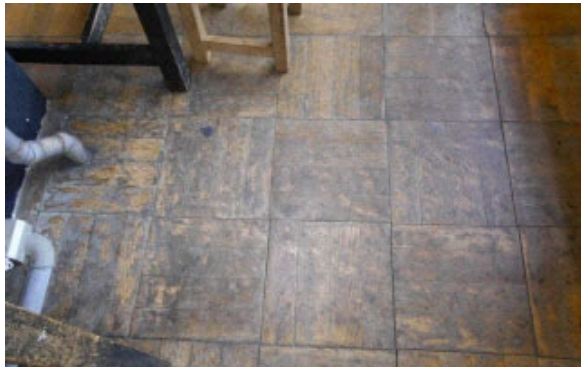
事例写真⑲ 内部：床 (c)

汚れ (第一中学校 (特別教室棟))

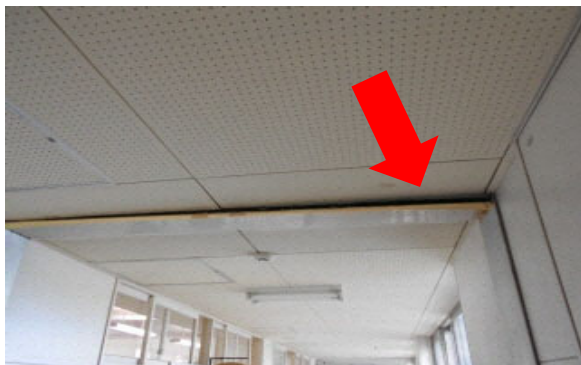
事例写真㉑ 内部：エクspansion (c)

連結部分の部材破損 (第十小学校)

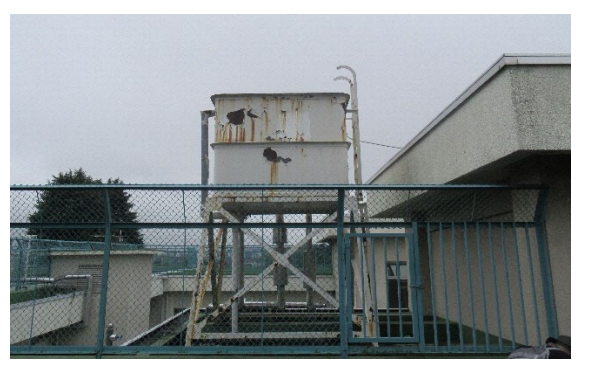
事例写真㉒ 屋上高架水槽台 (c)

さび (第一小学校)

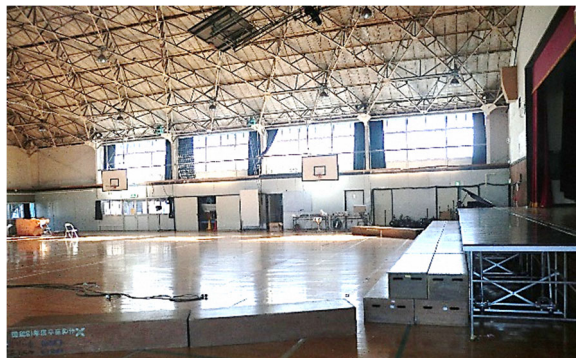
事例写真⑧ 内部：床（b）

全体的に劣化（第七小学校）

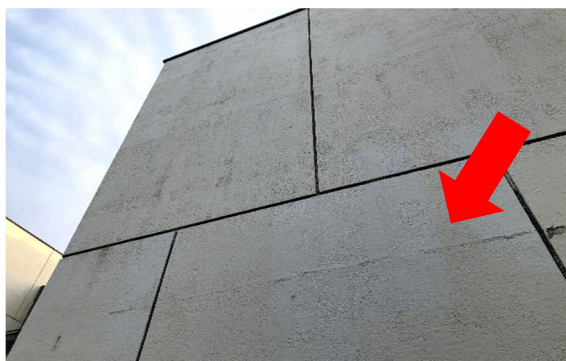
事例写真① 壁面（d）

劣化状況・現状	築 37 年の SRC 造です。躯体（外壁面）にひびが入っている箇所があり、外部開口部（窓回り）の劣化と合わせて、雨漏りの原因となっている可能性があります。設備機器と舞台機構の劣化については、定期点検と合わせて、修繕・更新を続けています。
必要な対策例	外壁のひびに関しては、逐次対処としての計画を立て、アルカリ溶液とポリマーセメントを用いた部分的再アルカリ化工法により修繕することが望ましいです。ただし、中長期的には、再度、全面を吹き付け塗装するなどの改修を行うべきです。サッシとその回りについては、さびの除去と再塗装を早急に行い、シールについても修繕する必要があります。内部の漏水箇所については、漏水経路を特定する必要があります。

ひび

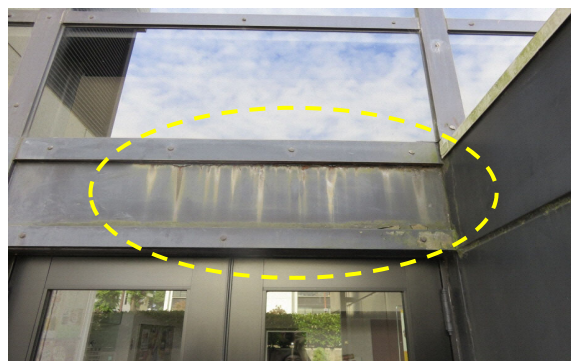
事例写真② 北エントランス周辺（d）

さび、雨だれ痕

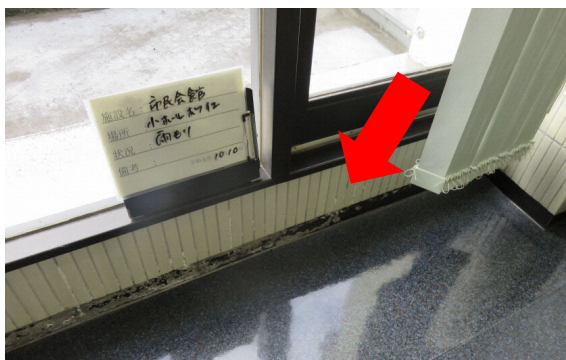
事例写真③ 窓下内部壁（小ホールホワイエ）（d）

漏水痕

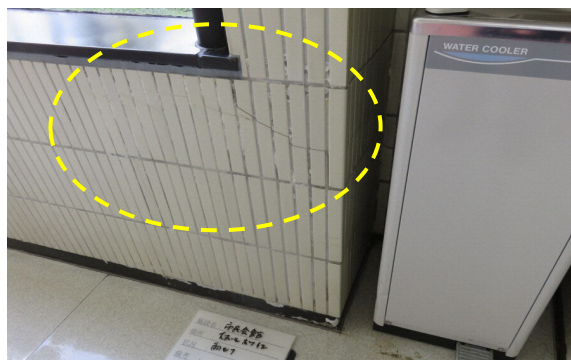
事例写真④ 窓下内部壁（大ホールホワイエ）（d）

ひび、白華

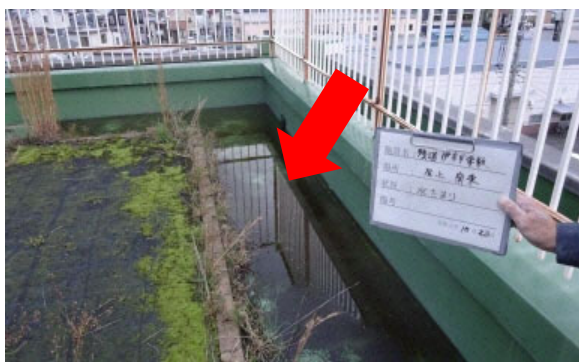
事例写真① 屋上（c）

水たまり（残堀・伊奈平地区学供）

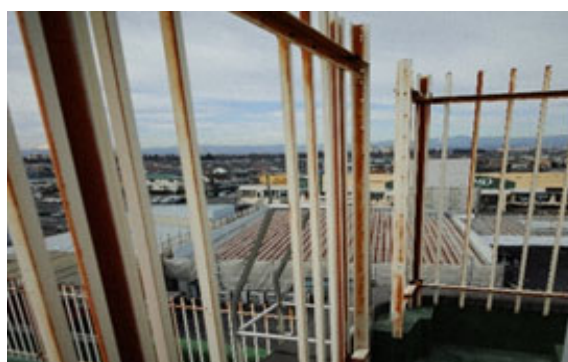
事例写真② 屋上の柵（c）

鉄部のさび（残堀・伊奈平地区学供）

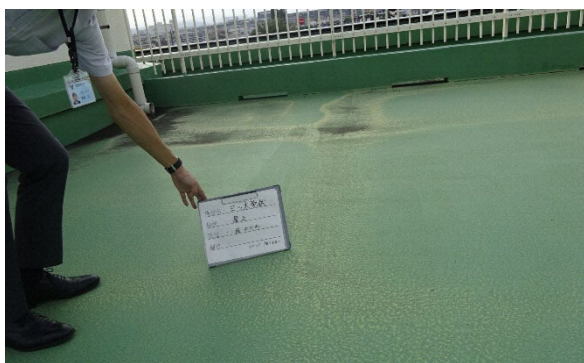
事例写真③ 屋上（b）

部分的汚れ（三ツ木地区学供）

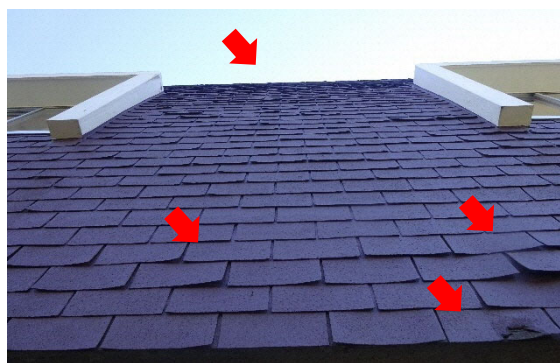
事例写真④ 外壁（d）

瓦タイルの変形・浮き・欠け（福祉会館）

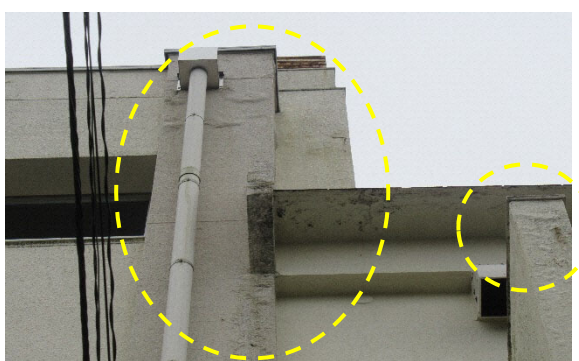
事例写真⑤ 外壁（c）

膨れ（中藤地区学供）

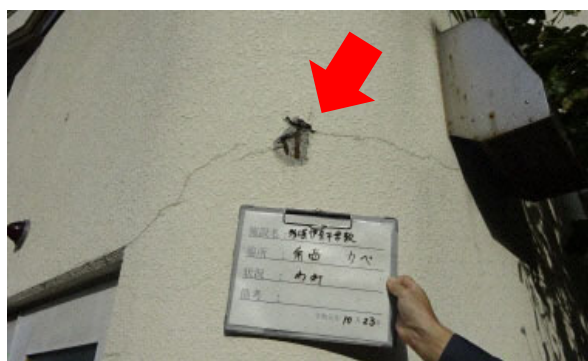
事例写真⑥ 外壁（d）

ひび、爆裂（鉄筋露出）（残堀・伊奈平地区学供）

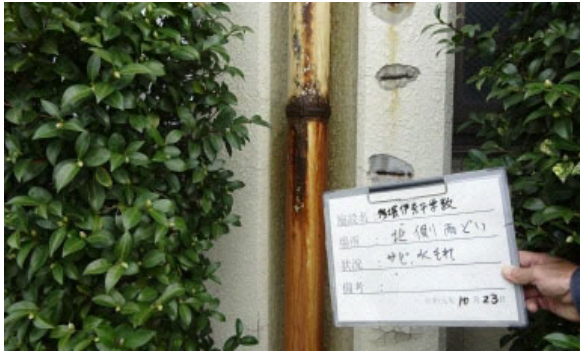
事例写真⑦ 外壁 (d)・雨どい (c)

外壁の爆裂 (鉄筋露出)、雨どいの汚れ・金具のさび (残堀・伊奈平地区学供)

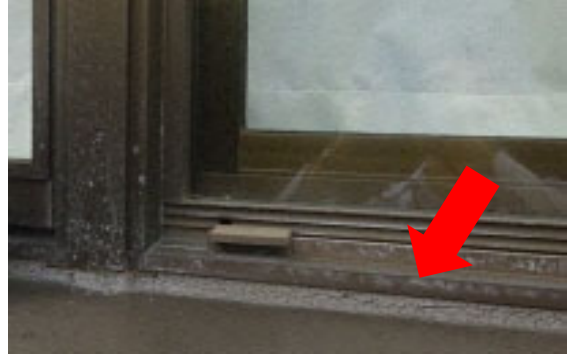
事例写真⑧ 窓 (c)

窓枠パッキンの劣化 (残堀・伊奈平地区学供)

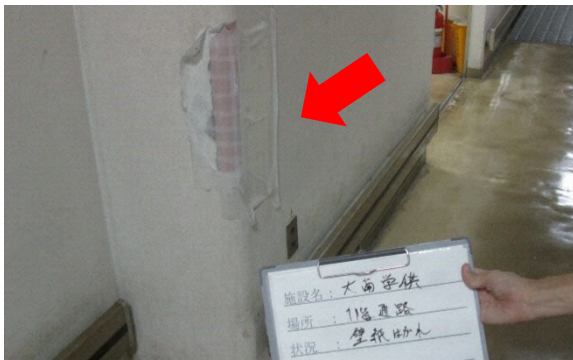
事例写真⑨ 内部：壁 (c)

壁紙剥がれ (大南地区学供)

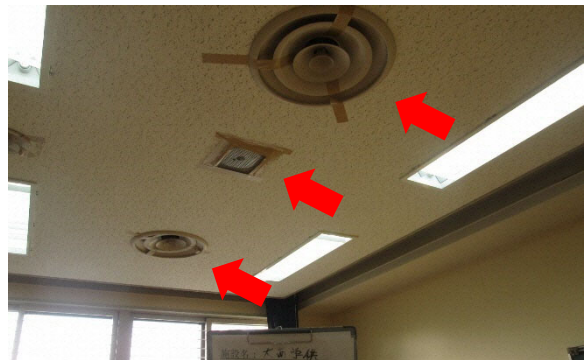
事例写真⑩ 内部：天井 (c)

空調・非常灯のがたつき (大南地区学供)

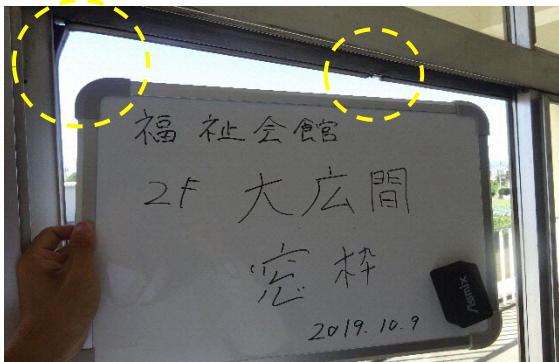
事例写真⑪ 内部：窓枠 (c)

パッキンの劣化 (福祉会館)

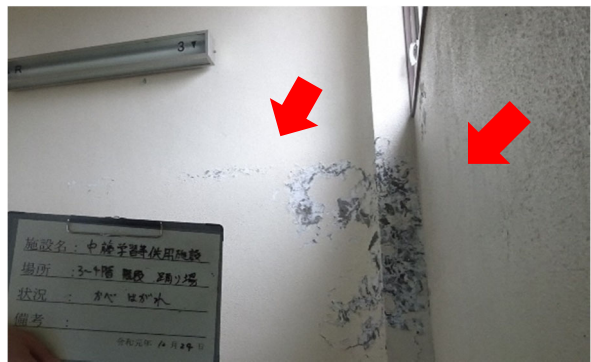
事例写真⑫ 内部：階段踊り場壁 (c)

塗装剥がれ (中藤地区学供)

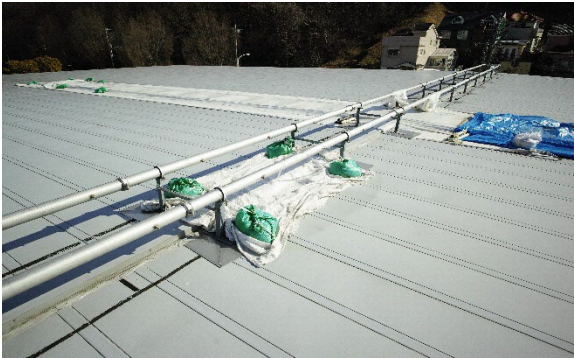
<p>トップライト周囲から内部への漏水があったが、雨漏りは修繕対応済み</p>

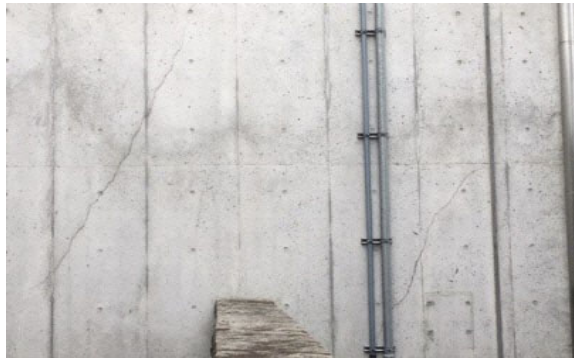
<p>ひび</p>

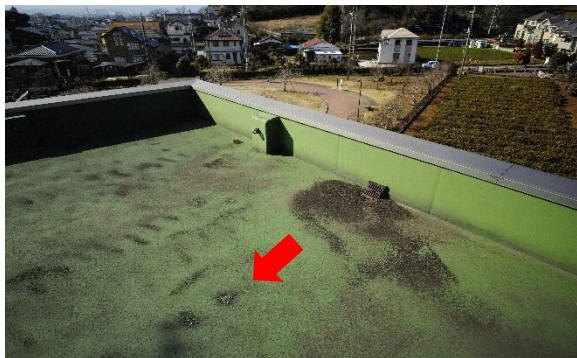
事例写真③ 屋上 (d)

防水層の膨れ・破れ

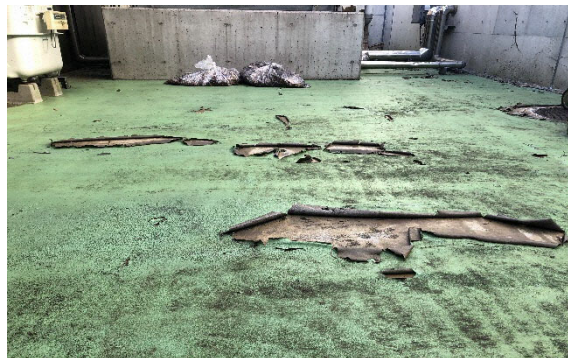
事例写真④ 外部床 (ドライエリア土間)

地下水湧出のため防水層が破れやすいと考えられる。

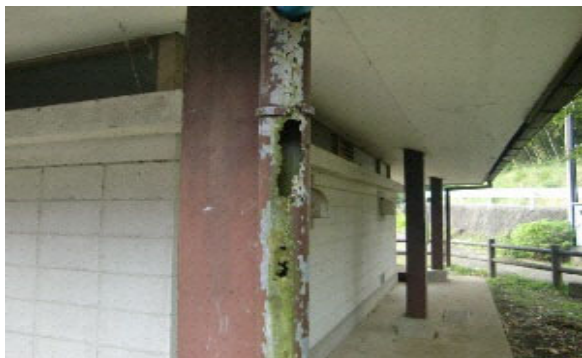
事例写真① 雨どい (c)

損傷(穴)(更衣室)

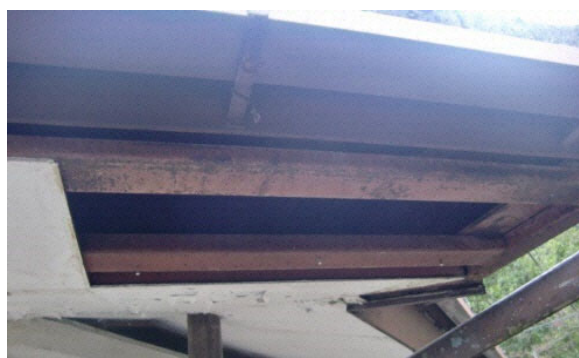
事例写真② 屋根 (c)

軒天井のパネルはずれ(更衣室)

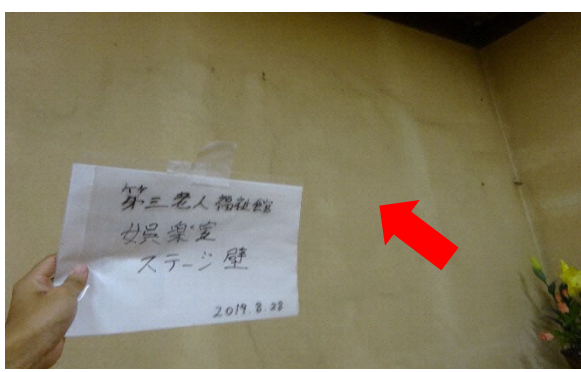
<p>事例写真① 内部：壁 (b)</p>

<p>変色・しみ (第三老人福祉館)</p>	<p>事例写真② 内部窓 (b)</p>   <p>窓レールの剥がれ (第二老人福祉館)</p>
--	---

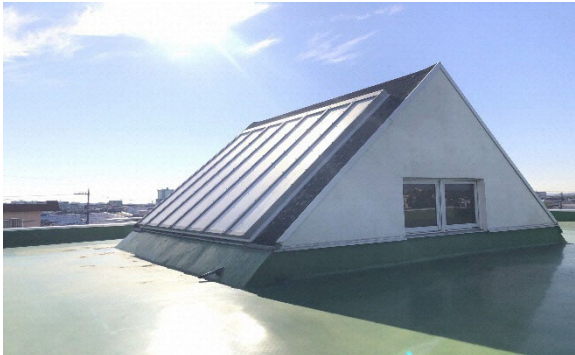
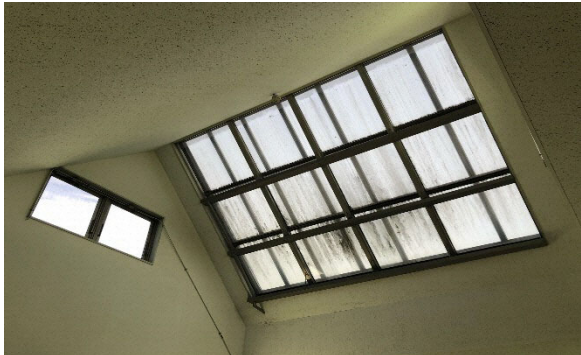
劣化状況・現状	診療所（築 48 年）に事務室部分（築 40 年）が増築された RC 造の 2 階建て建物です。天窓付近からの雨漏りのほか、豪雨時には増築建物との連結部分で雨漏りが発生します。エレベータの更新が必要ですが、現在は 2 階を診療所としては使用していないこともありエレベータの使用を制限することで対応しています。	
必要な対策例	屋根防水、天窓の雨漏り対策を優先的に行うことが重要です。	
事例写真① 陸屋根（a）・勾配屋根（d）	事例写真② 外部開口部（d）

天窓部の損傷による建物内部への漏水	天窓部からの雨漏り

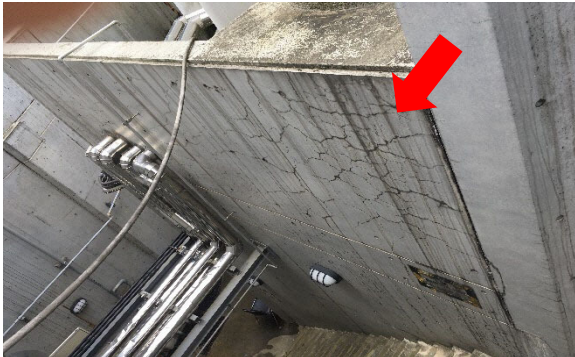
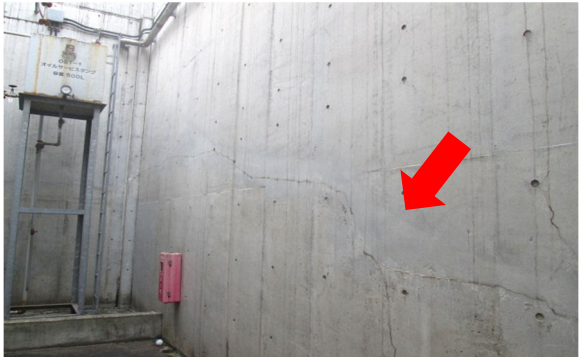
ひび	ひび

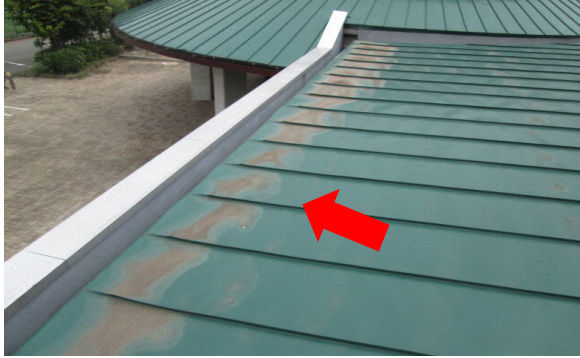
事例写真③ ポーチ屋根 (b)

部分的な汚れ

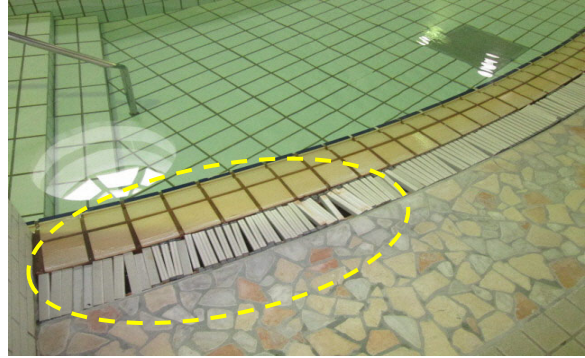
事例写真④ プール：プールサイド (c)

保護板の一部損傷

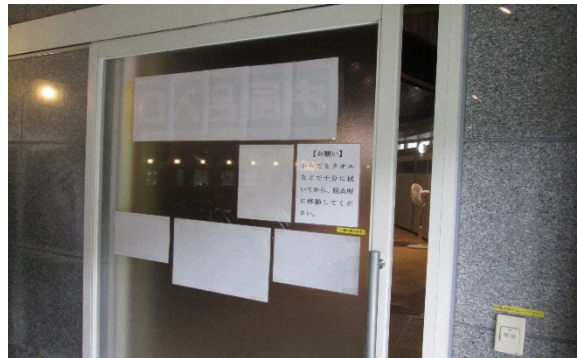
事例写真⑥ 内部建具 (扉) (c)

扉の動作不良

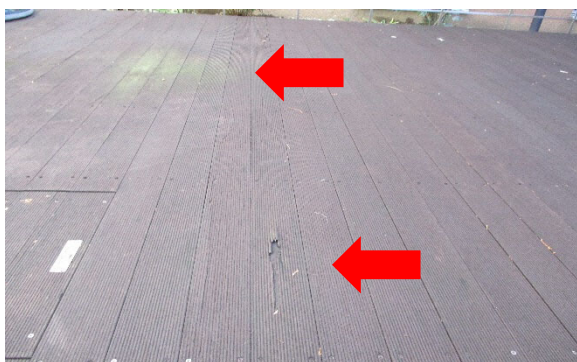
事例写真⑦ 1階中庭 (c)

木部割れ、汚れ (苔)

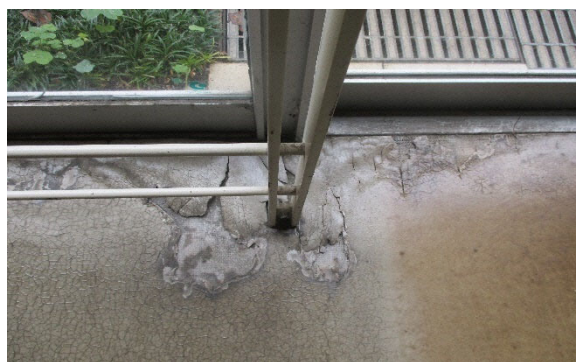
事例写真⑧ 内部：建具・床 (c)

入り口周りの漏水痕

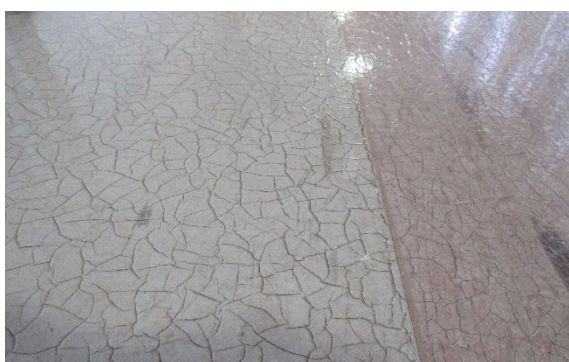
事例写真⑨ 内部：床 (b)

経年劣化 (支障なし)

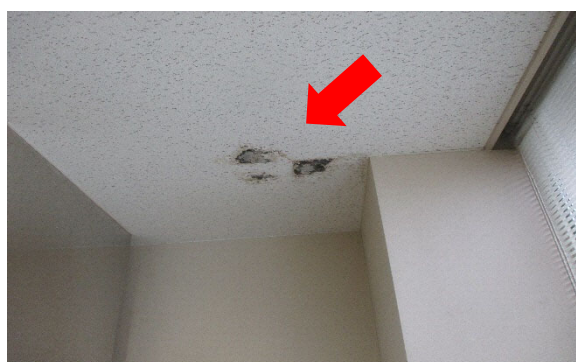
事例写真⑩ 内部：天井 (c)

汚れ・染み (漏水が疑われる)

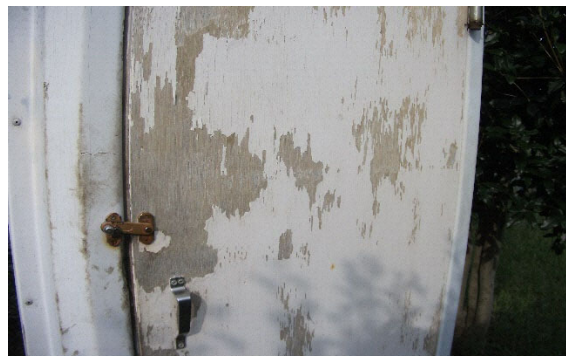
事例写真⑫ 外部扉（d）

扉の損傷（シドメ久保運動広場便所）
