武蔵村山市学校施設長寿命化計画（令和3年度～令和12年度）について

武蔵村山市学校施設長寿命化計画

(令和3年度～令和12年度)

武蔵村山市教育委員会

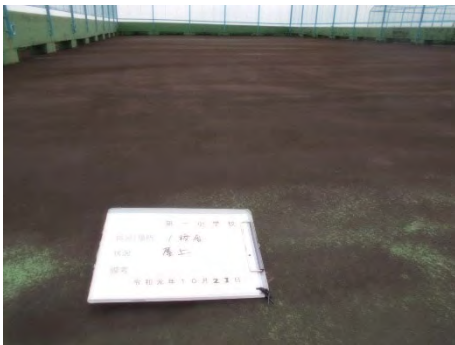
屋上：汚れ（c）

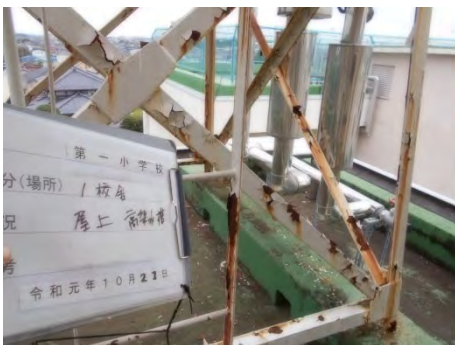
劣化状況	築54年の校舎が2棟と築48年の校舎、築49年の体育館が1棟ずつあり、全体的に劣化度が50%を超えています。外部開口部と屋根（体育館）、屋上（校舎）で劣化が進んでいます。給水設備では、屋上にある受水槽（高置水槽）の架台のさびが激しいため、e評価となっています。体育館の建物内部は、漏水箇所が指摘されておりc評価です。
必要な対策例	屋上高置水槽の架台鉄部のさびは優先的な修繕対応を行います。屋上は、排水口の清掃を定期的に行うことが重要です。

給水設備：高置水槽架台のさび（e）

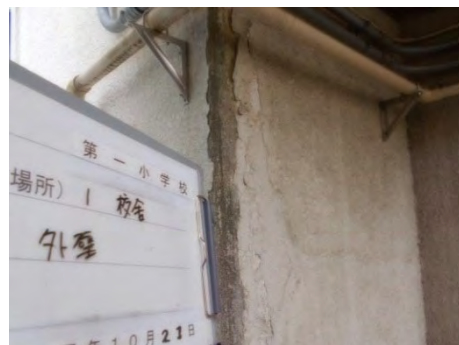
外壁：塗材の剥がれ（c）

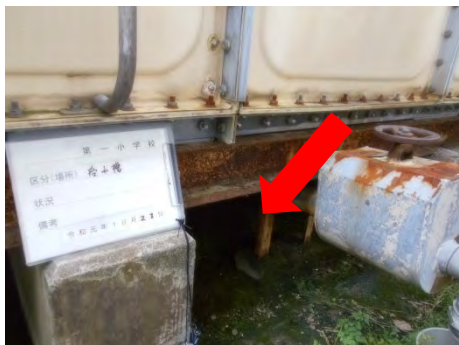
給水設備：受水槽（高置）架台の腐食（e）

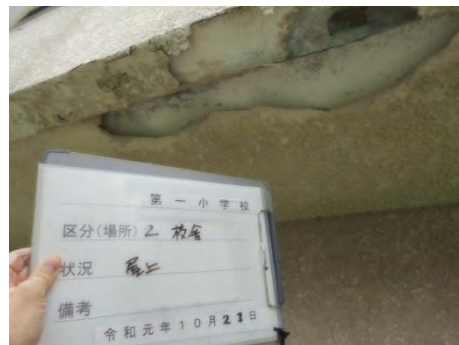
外部天井：剥落（c）

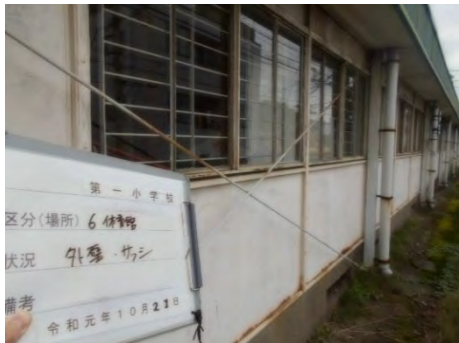
外部開口部：開閉不良（d）

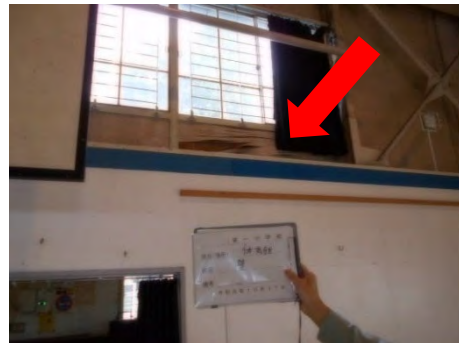
内部壁：剥がれ（b）

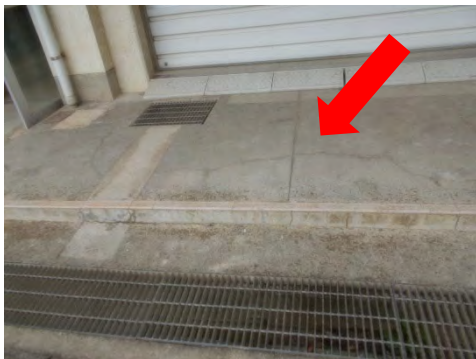
外部床：ひび（c）

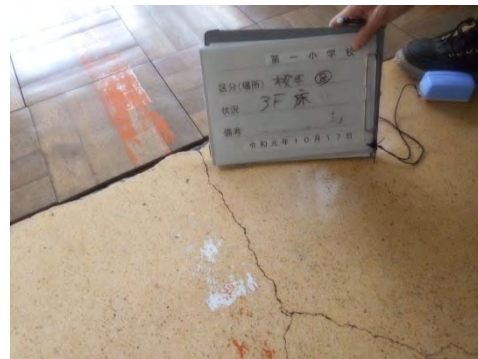
内部床：ひび（b）

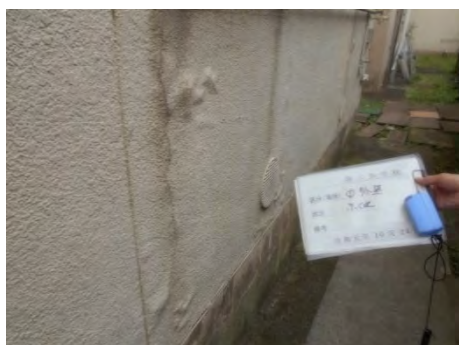
外壁：膨れ (c)

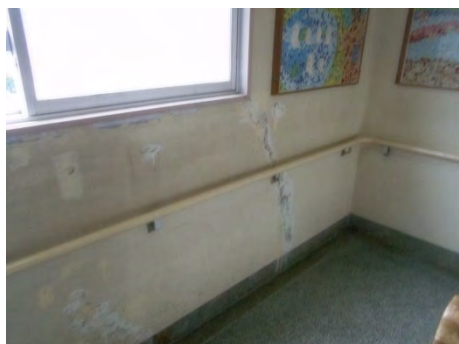
内壁：剥がれ、しみ (b)

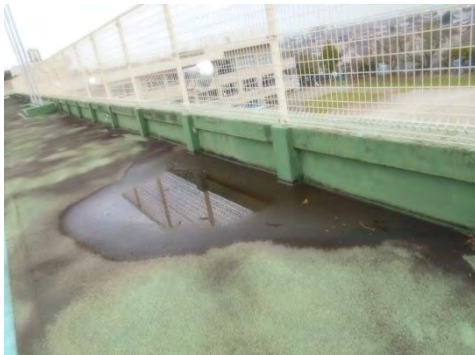
屋上：水たまり、汚れ (c)

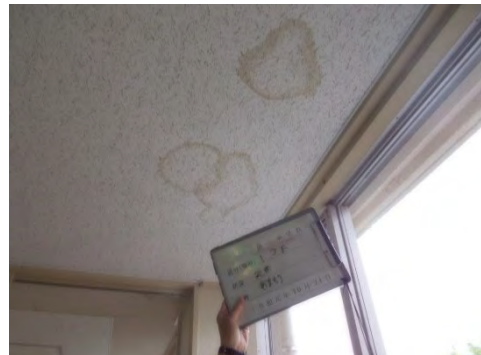
内部天井：雨漏り跡 (b)

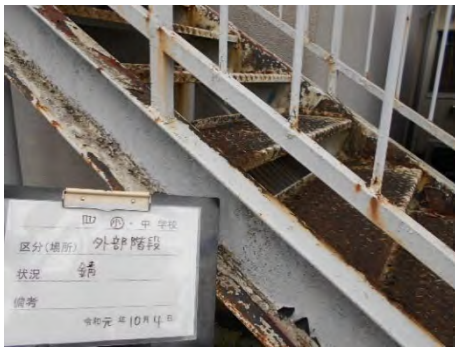
屋外階段：さび (d)

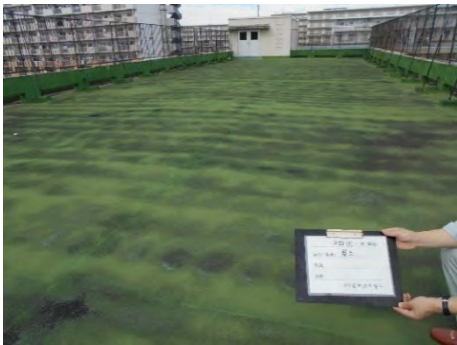
校舎②（特別教室棟）		54.4%
屋上：汚れ（c）

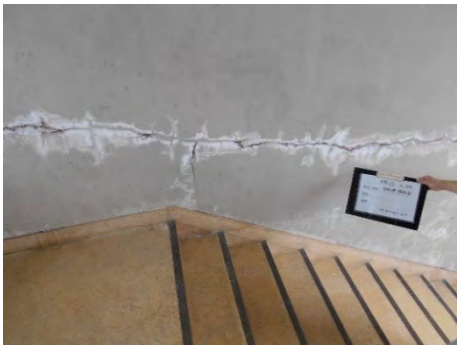
内部壁：ひび（b）

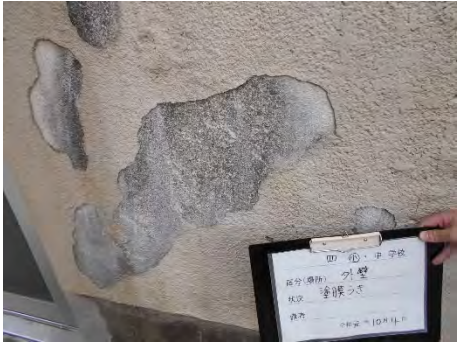
外壁：塗膜剥がれ（c）

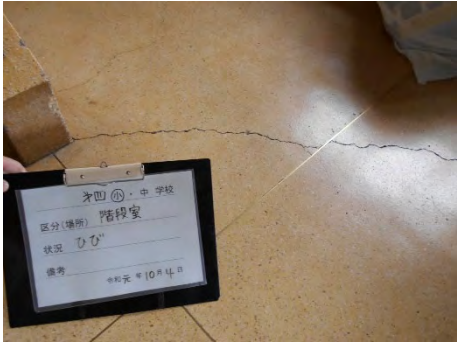
内部床：ひび（b）

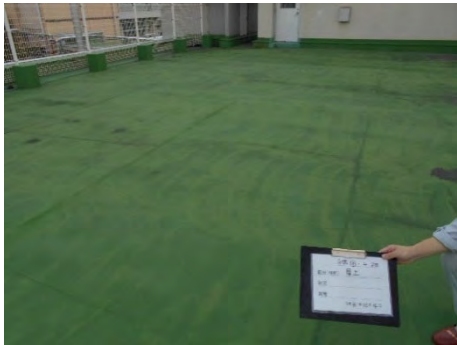
校舎①（普通教室棟）		46.1%
屋上：防水層の膨れ（d）

（評価の補足） 普通教室棟の屋上は、防水層の膨れ・めくれ・破れの指摘のほか、排水溝の詰まり・清掃不良の指摘がありd評価となっています。	
講堂兼体育館		30.1%
屋上：良好（a）

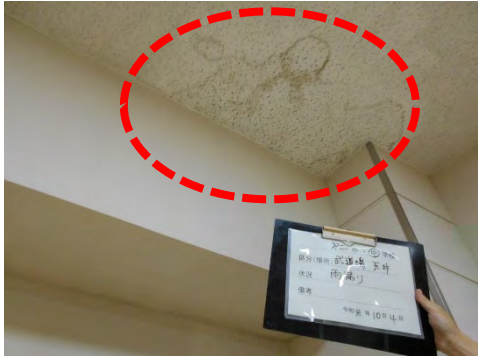
（地階（武道場）入口）

内部天井：雨漏り跡（b）

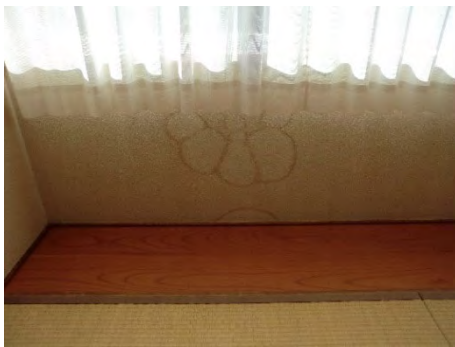
内部壁：雨漏り (d)

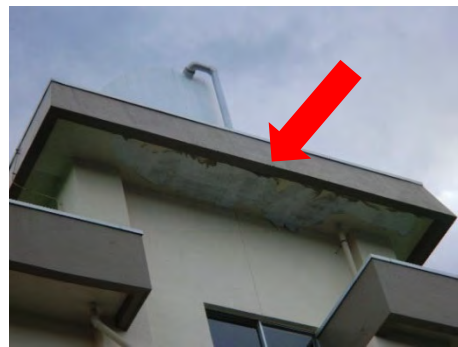
外壁：剥がれ (c)

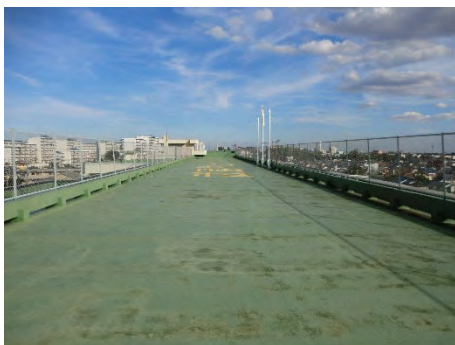
屋上：防水層のひび (c)

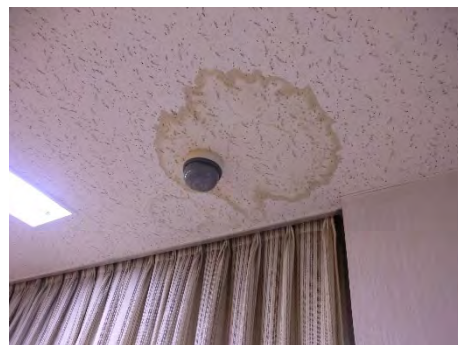
内部天井：雨漏り跡 (b)

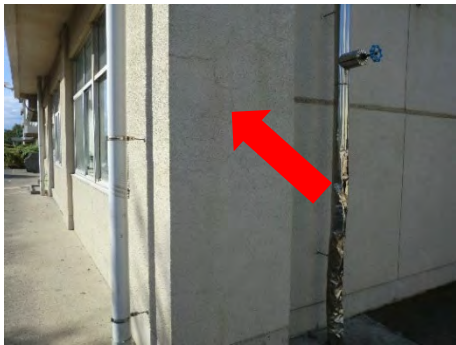
外壁：ひび (c)

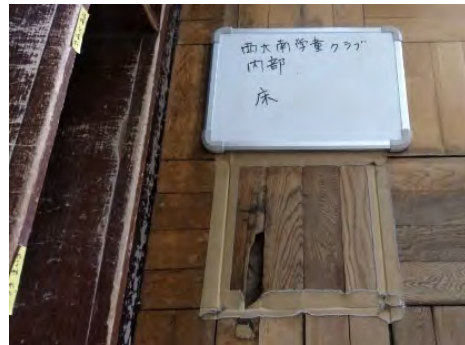
内部床：穴 (b)

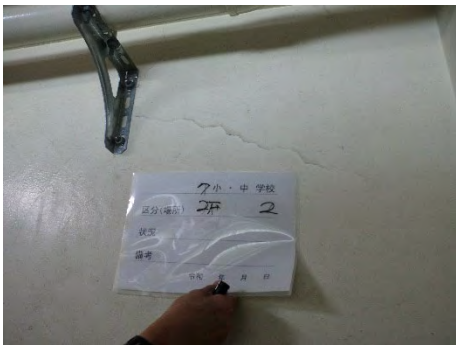
内部壁：ひび (b)

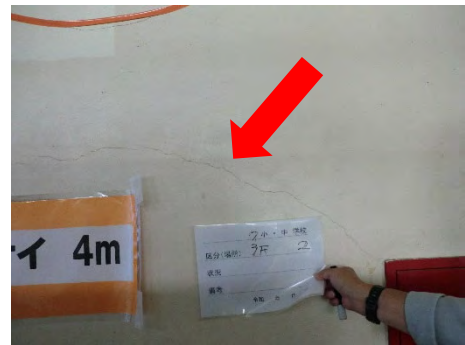
内部壁：ひび (b)

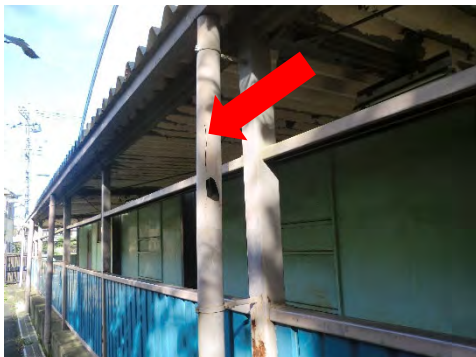
雨樋：欠損 (c)

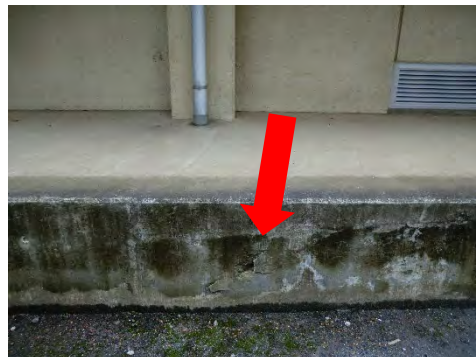
基礎・土台：爆裂 (d)

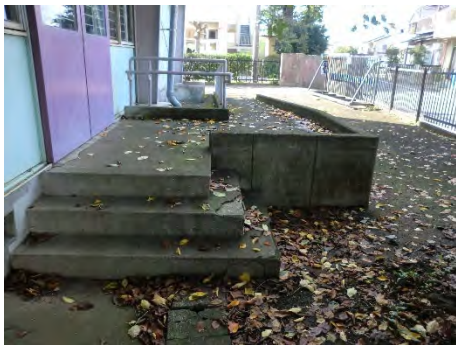
外部床：欠落 (c)

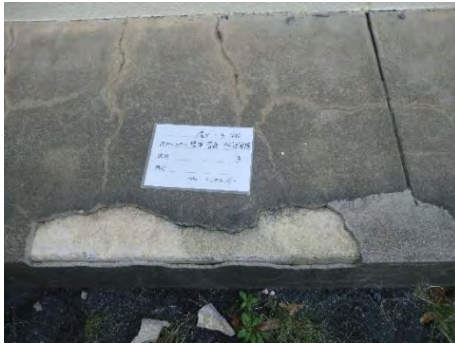
基礎・土台：欠落 (d)

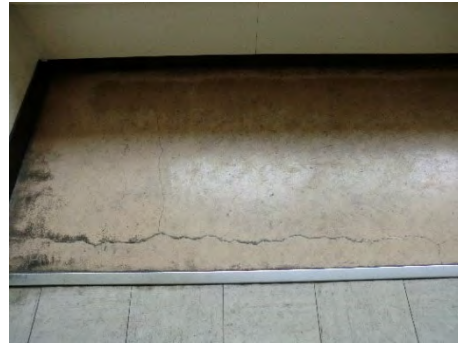
内部床：汚れ、ひび (b)

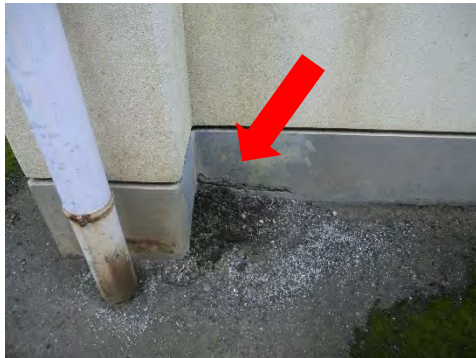
基礎・土台：爆裂 (d)

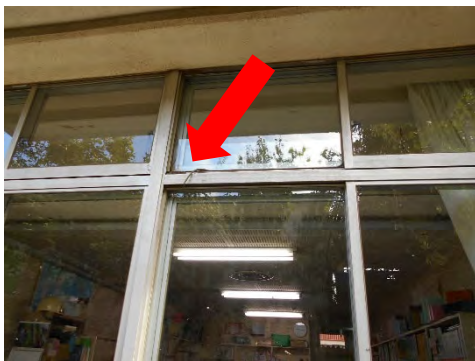
外部開口部：パッキン破損 (c)

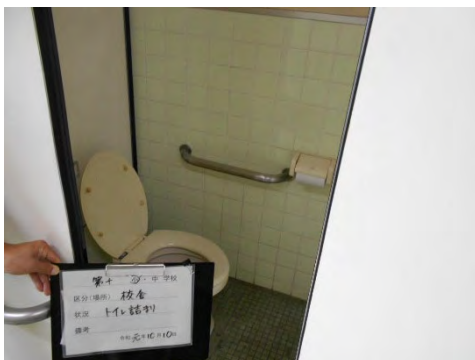
排水設備：トイレ詰まり (c)

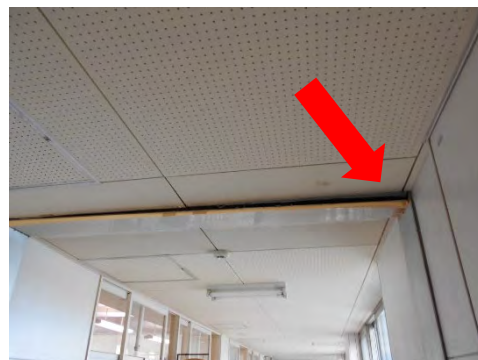
内部：エキパ ンション ョイント破損 (b)

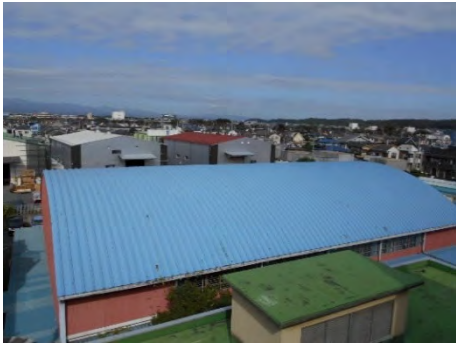
校舎⑦（管理教室棟）（写真なし）		24.8%
体育館		37.4%
屋根：さび（c）

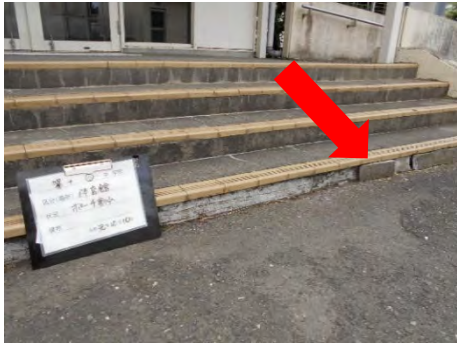
外部床：破損（c）

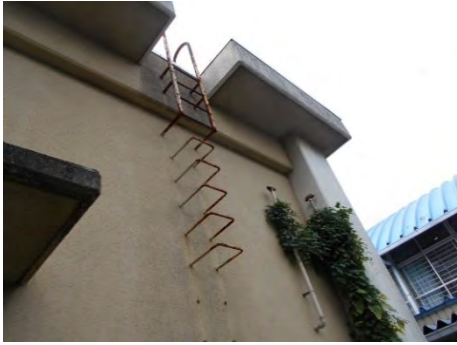
屋外階段：さび（d）

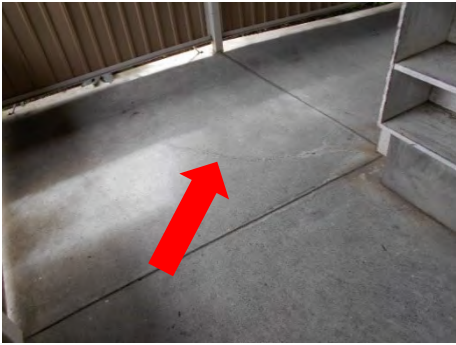
渡り廊下		44.0%
外部床：ひび（c）

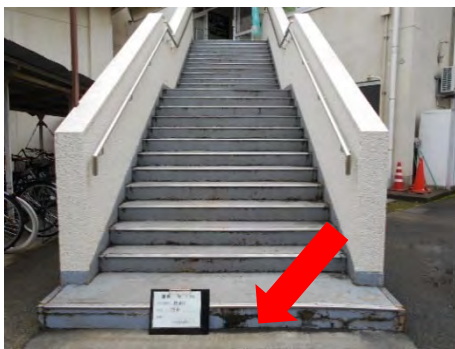
屋外階段：ひび、汚れ (c)

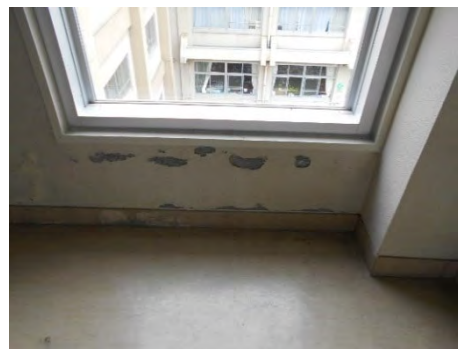
内部壁：塗材剥がれ (b)

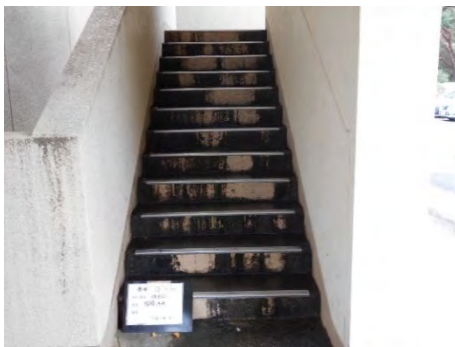
屋外階段：汚れ (b)

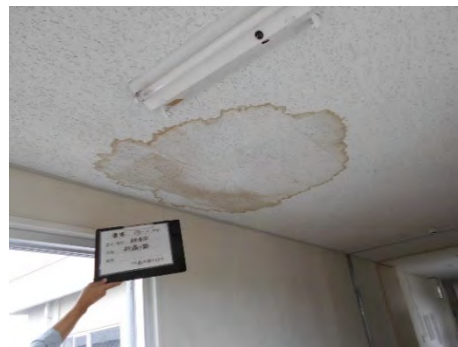
内部天井：雨漏り (d)

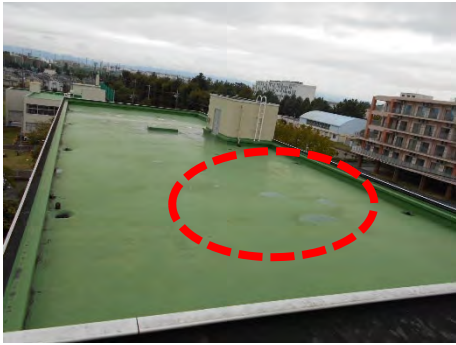
屋上：汚れ (c)

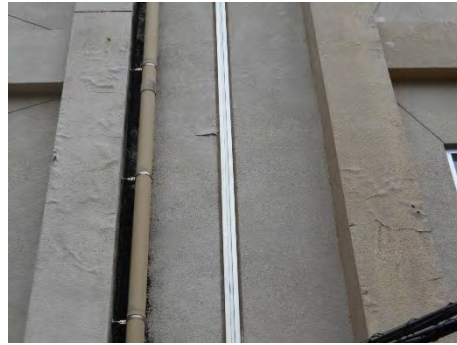
外壁：膨れ、ひび (c)

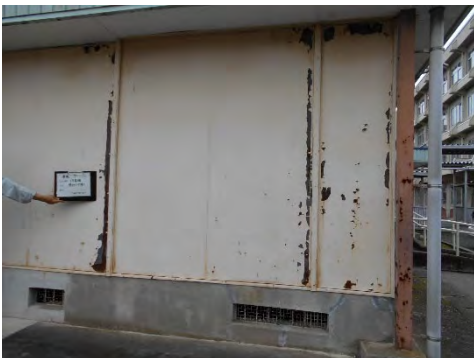
外壁：さび (c)

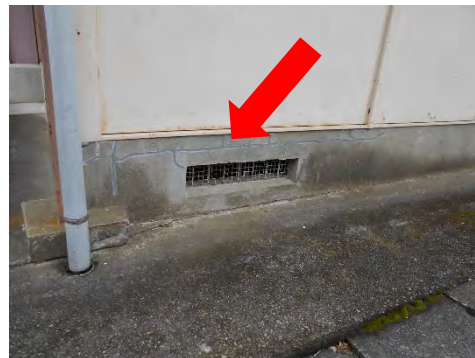
基礎・土台：ひび (c)

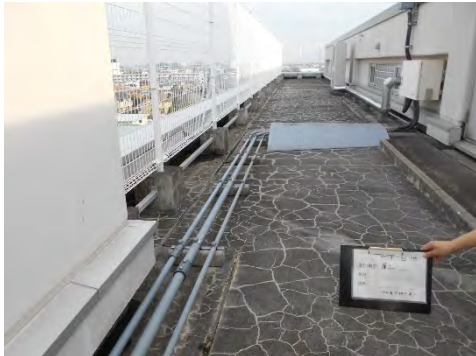
屋上：モルタルひび (c)

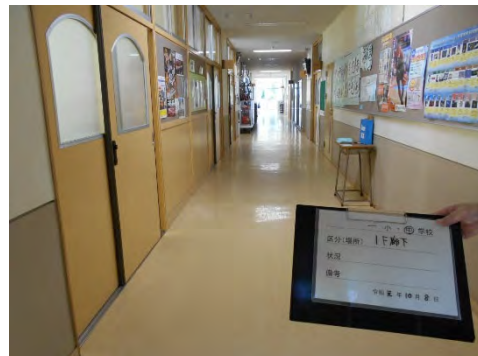
内部：良好 (a)

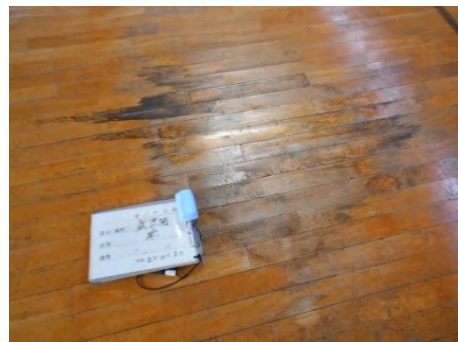
内部床：染み (b)

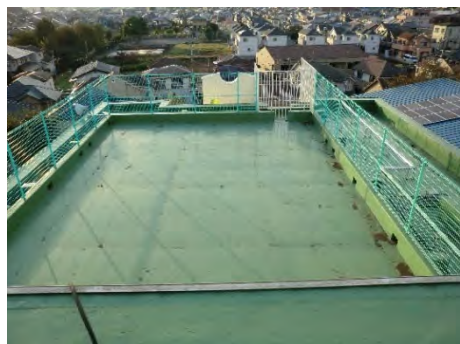
屋上：防水層の劣化 (c)

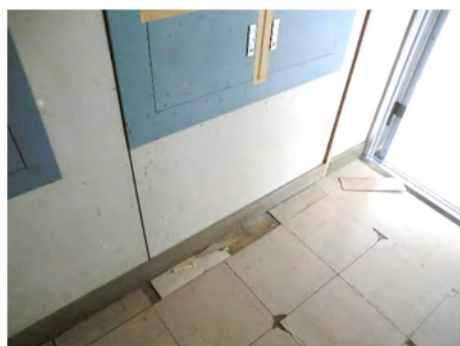
内部床：タイル剥がれ (b)

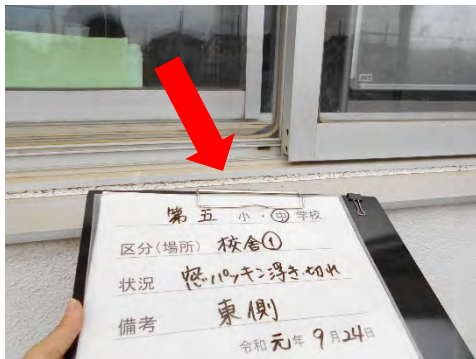
外部開口部：目地劣化 (c)

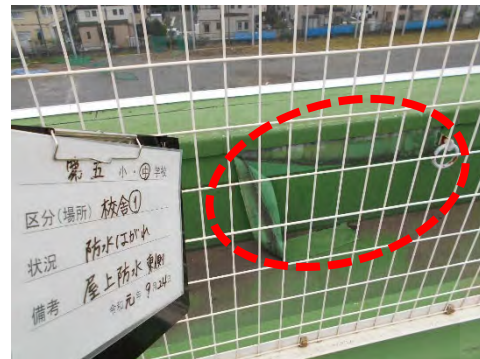
屋上：防水シート剥がれ (d)

劣化状況	校舎棟は、外壁のひびや外部開口部の開閉不良が建物全体に見られます。武道場は築4年であり、良好に保たれていますが、漏水痕が1箇所あります。体育館は経年相応の劣化状態ですが、雨漏りの発生もなく、比較的良好に保たれていると言えます。
必要な対策例	外壁はひびの応急修繕を、外部開口部は全面的な更新が望まれます。また校舎①②の屋根・屋上で、防水シートの剥がれている箇所は、漏水の原因になり得るため、張替え若しくは応急修繕が望まれます。武道場は、雨漏り痕の原因を特定し、早急に対応する必要があります。

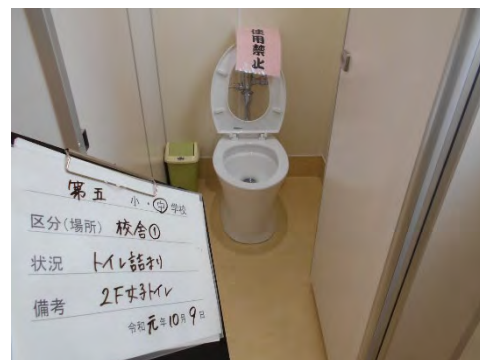
排水設備：トイレ詰まり (c)

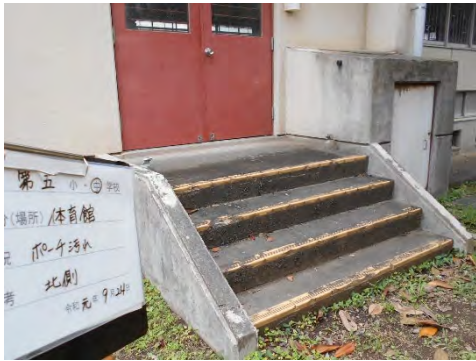
外部床：ひび (c)

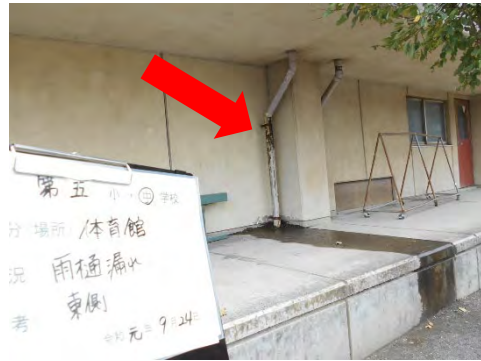
雨樋：漏れ、汚れ (c)

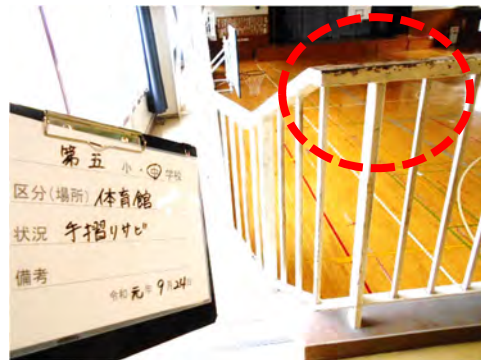
内部：手すりのさび (b)

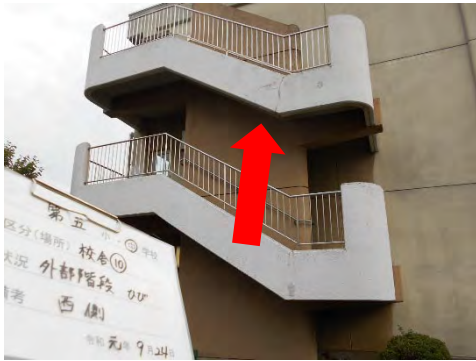
外部階段：ひび (c)

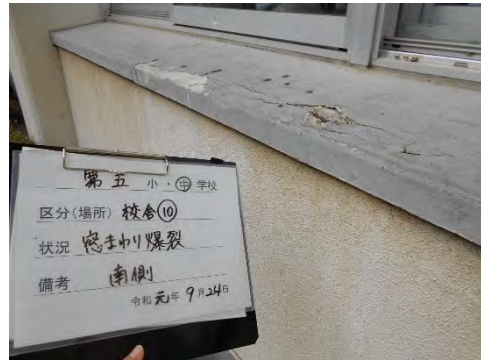
外部開口部：ひび (c)

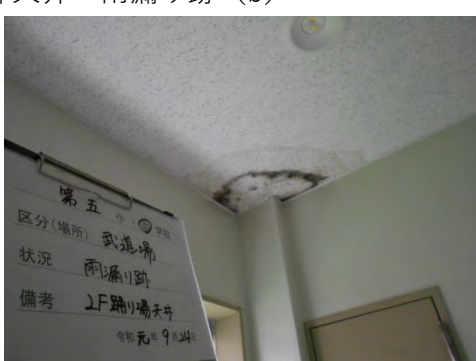
内部天井：雨漏り跡 (b)

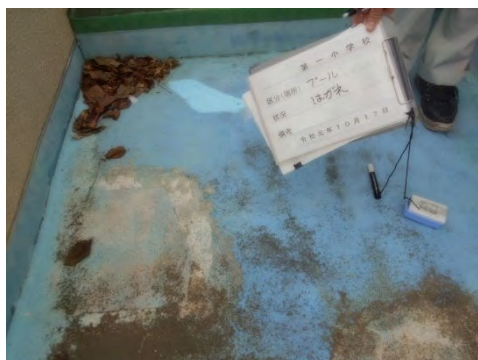
(第一小) 足洗槽床：剥がれ (c)

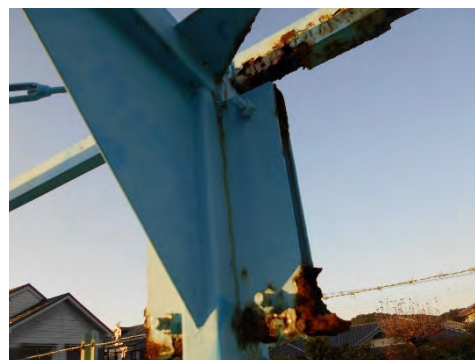
劣化状況・現状	雷塚小学校と第一中学校を除き、どの施設でも老朽化が進行しています。特に、プールサイドの劣化が顕著です。中でも第二小学校のプールサイドにある日よけは、さびと腐食が激しく、e評価となっています。プール水槽は、比較的良好に保たれています。
必要な対策例	屋外プールは、全国的に維持管理費用が高い傾向にあります。漏水や設備の故障を防ぐことも大切ですが、プールサイドを適切に維持することも重要です。第二小学校の日よけのように、さびやすい構造体は、腐食が進む前に塗装をするなどの対策が有効です。

(第二小) 日よけ：さび (e)

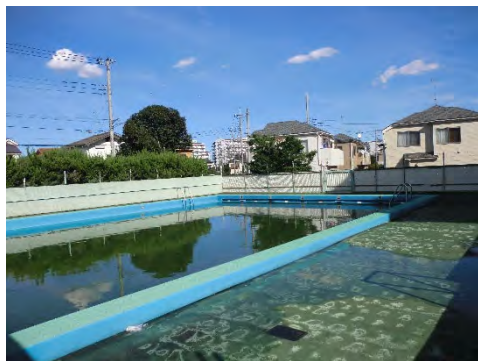
(第七小) プールサイド：劣化 (c)
