第3章 学校施設の実態

② 躯体以外の劣化状況

エ 学校別の劣化状況

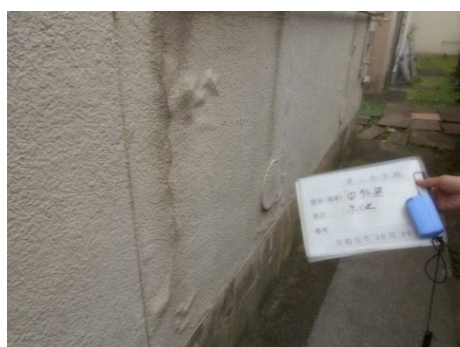
外壁：膨れ (c)

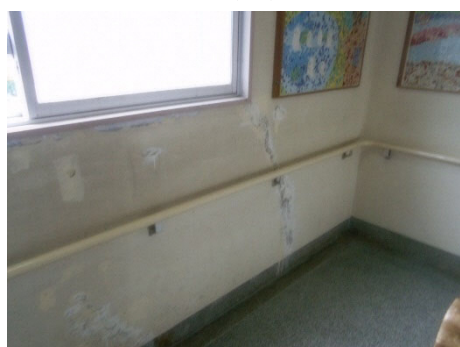
内壁：剥がれ、しみ (b)

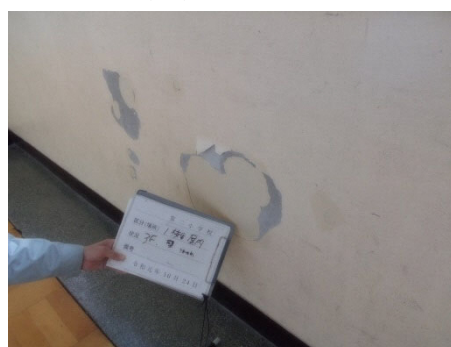
内壁：剥がれ (b)

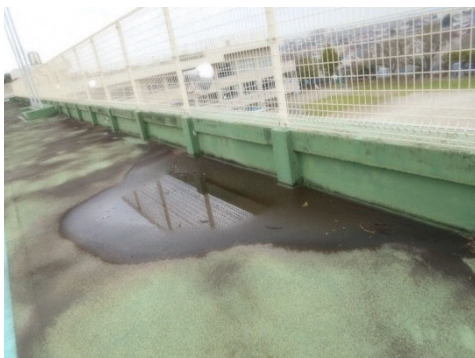
屋上：水たまり、汚れ (c)

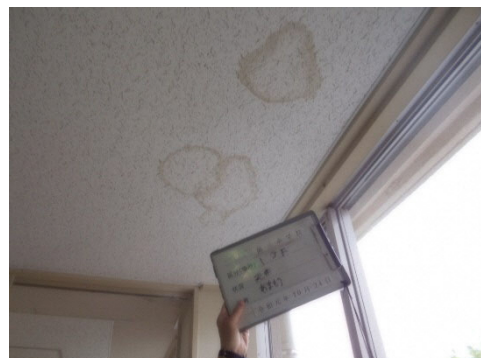
内部天井：雨漏り跡 (b)

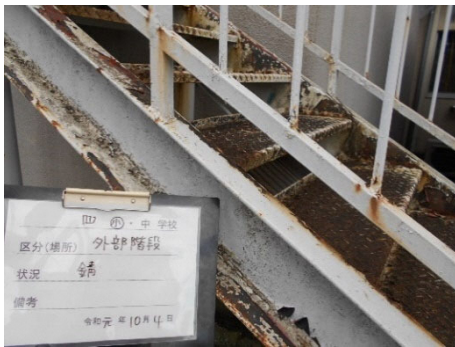
屋外階段：さび (d)

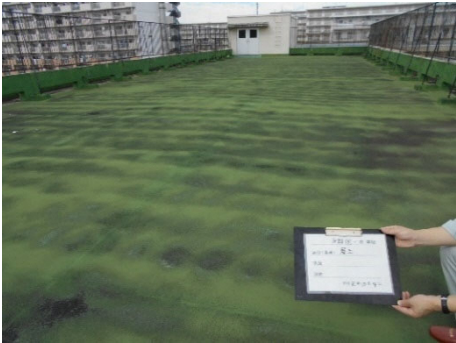
校舎②（特別教室棟）		54.4%
屋上：汚れ（c）

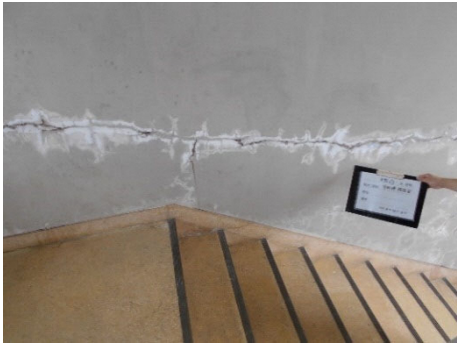
内部壁：ひび（b）

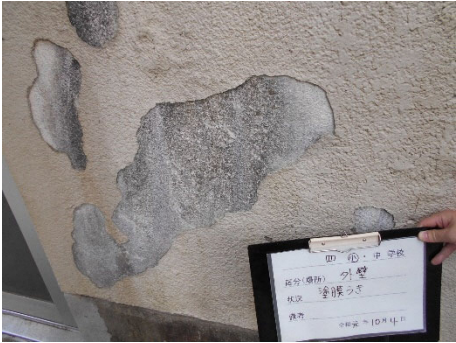
外壁：塗膜剥がれ（c）

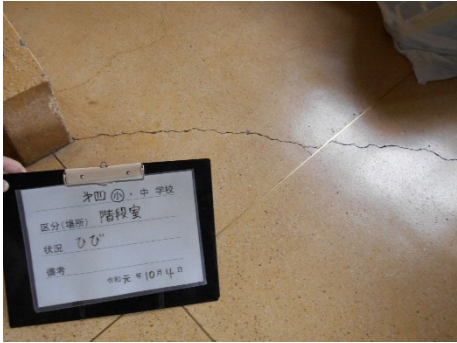
内部床：ひび（b）

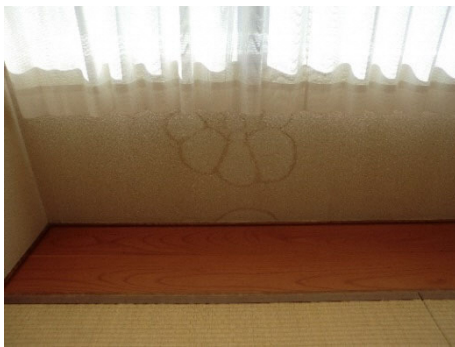
内部壁：雨漏り (d)

劣化状況	校舎①-1・⑨の劣化度がやや高くなっています。3階天井及び複合施設である公民館の内部壁に雨漏り痕が見られ、屋上防水層の劣化進行が疑われます。体育館は、窓枠全体に開閉不良、屋上フェンスのさび等が指摘されています。
必要な対策例	公民館の漏水は、原因調査を実施し外壁のひびを埋めるなど、応急的な修繕を実施することが望まれます。屋上の排水不良は指摘されておらず、今後も定期的な点検を実施し、適切に維持管理します。体育館の窓枠は、建物更新時期との整合を考慮しつつ、優先的な改修について検討します。

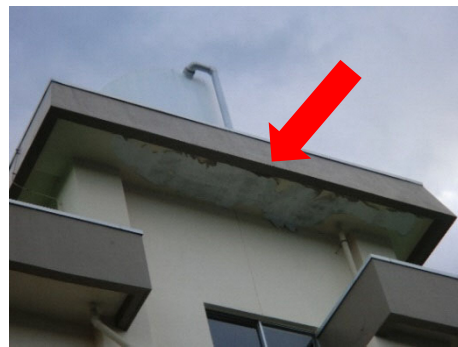
外壁：剥がれ (c)

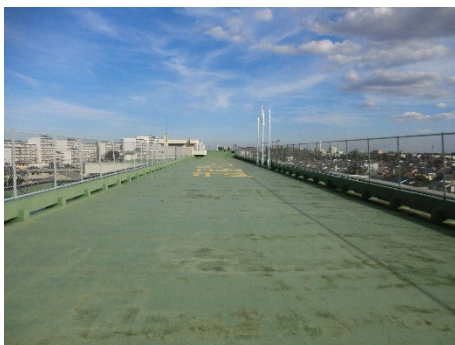
屋上：防水層のひび (c)

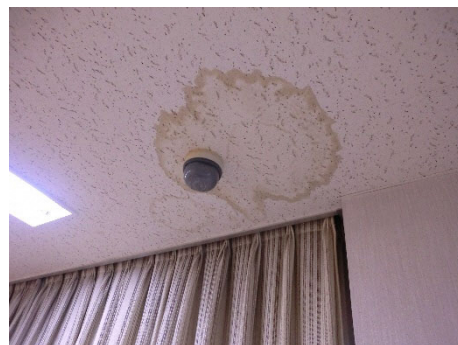
内部天井：雨漏り跡 (b)

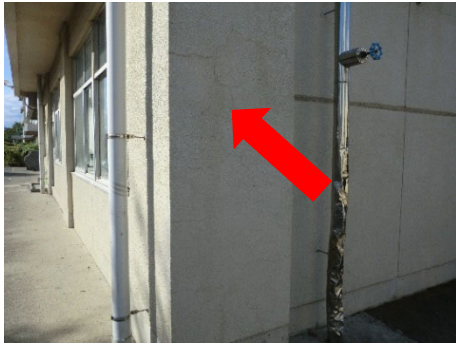
外壁：ひび (c)

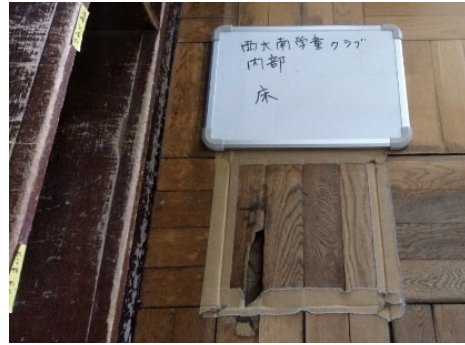
内部床：穴 (b)

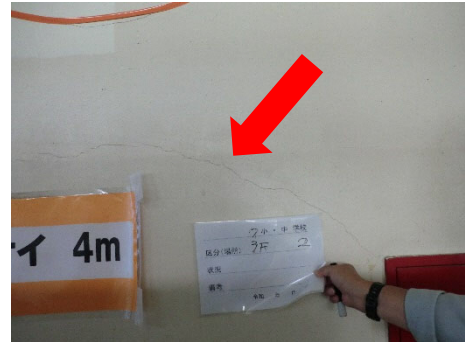
内部壁：ひび (b)

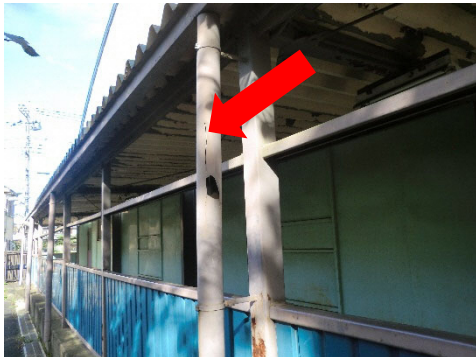
雨樋：欠損 (c)

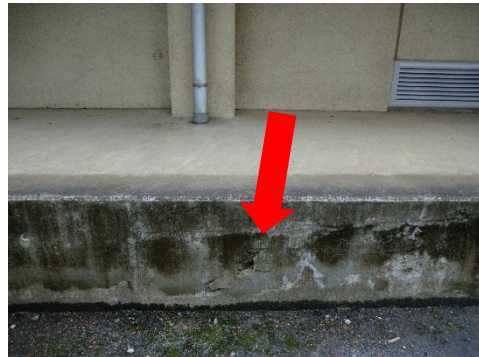
基礎・土台：爆裂 (d)

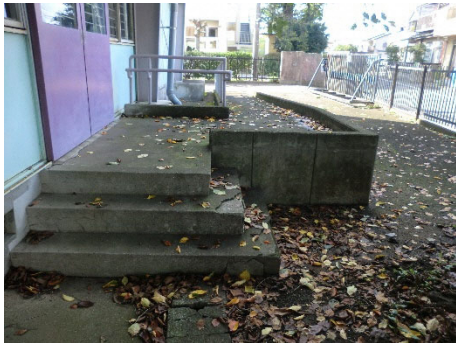
外部床：欠落 (c)

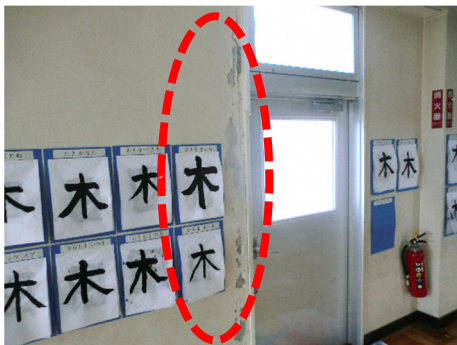
内部壁：塗材剥がれ (b)

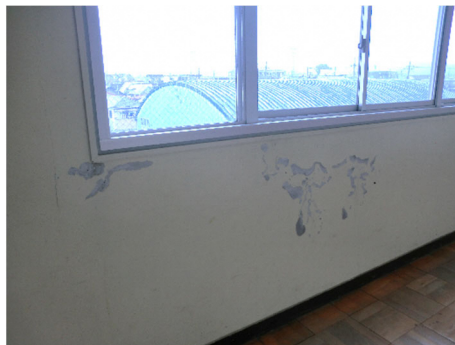
内部壁：塗材剥がれ (b)

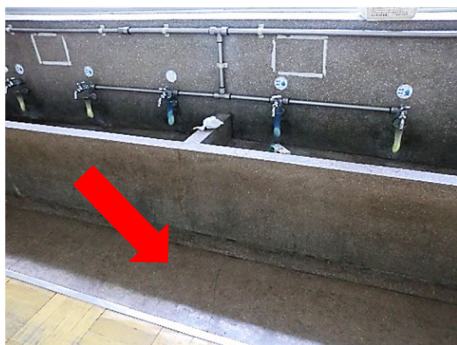
内部床：ひび (b)

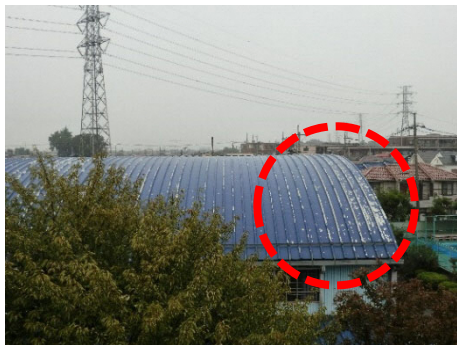
屋根：塗装劣化 (c)

劣化状況	現状では、比較的良好な評価となっています。しかし、校舎①-1・②及び校舎③-3の屋上に排水不良が見られd評価となっており、内部への雨漏り・漏水などは発生していませんが、放置しておくと劣化につながるおそれがあります。体育館は外部の劣化が進んでいるものの、経年相応の状態です。
必要な対策例	大雨の後などは、屋根・屋上の排水状況を点検し、水たまりができないようにします。体育館は外部開口部のシーリング更新や、屋根の塗装を実施することが望まれます。

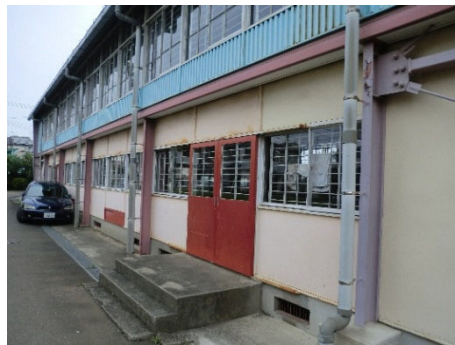
外部開口部：サッシ劣化 (c)

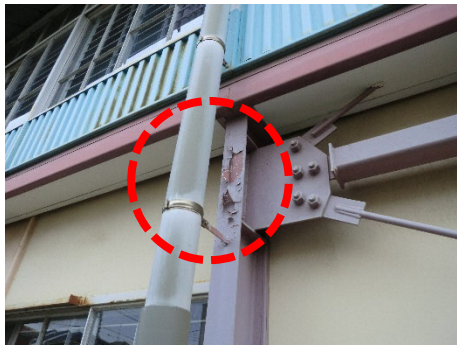
外部鉄骨：塗装剥がれ (c)

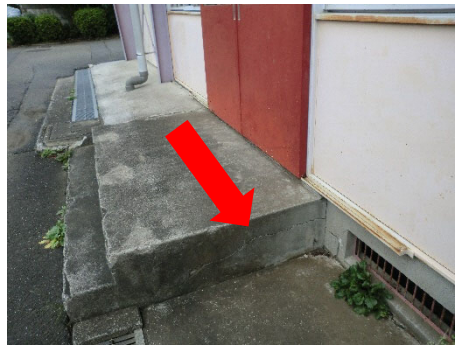
基礎・土台：爆裂 (d)

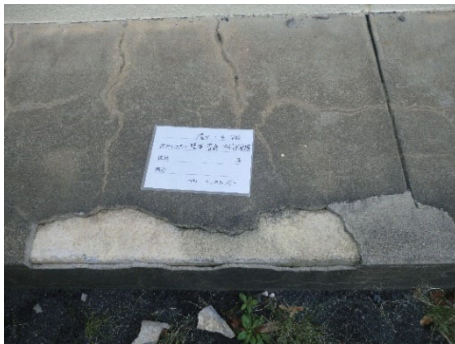
基礎・土台：欠落 (d)

劣化状況	築年数は40年ほどで、比較的良好に保たれている施設です。校舎と機械室の屋上防水に劣化が見られ、校舎建物の内部には、雨漏りの発生している箇所があります。体育館は、平成29年度に大規模改修を実施しています。設備の劣化度は低く、健全に保たれています。
必要な対策例	校舎と機械室の屋上防水は、劣化がさらに進行する前に更新が望まれます。また、基礎・土台の不具合が指摘されており、応急的な修繕が必要な箇所があります。

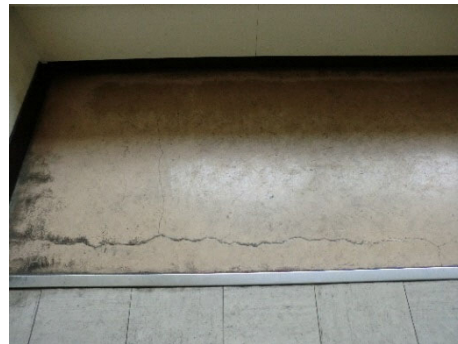
内部床：汚れ、ひび (b)

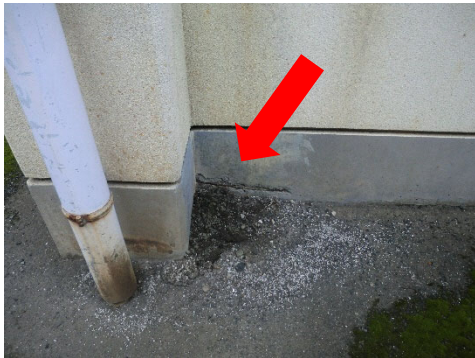
基礎・土台：爆裂 (d)

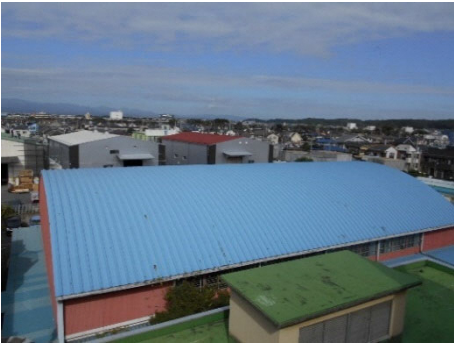
校舎⑦（管理教室棟）（写真なし）		24.8%
体育館		37.4%
屋根：さび（c）

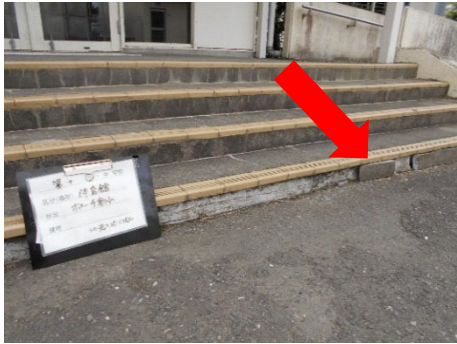
外部床：破損（c）

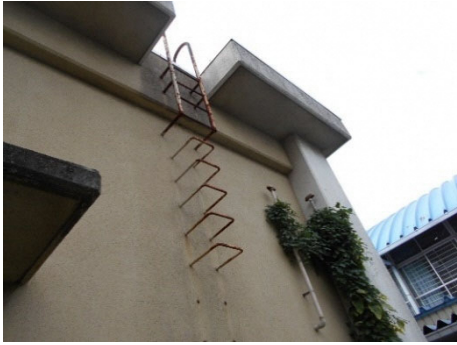
屋外階段：さび（d）

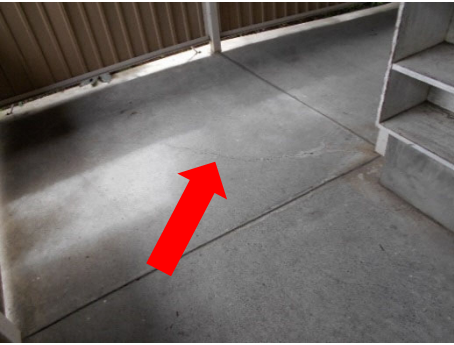
渡り廊下		44.0%
外部床：ひび（c）

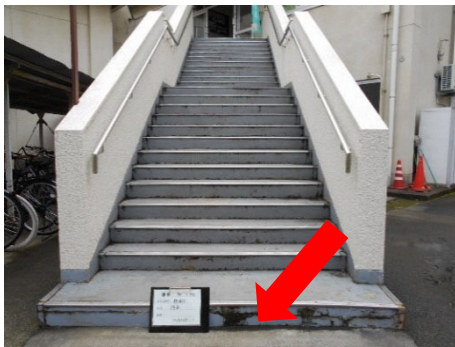
屋外階段：ひび、汚れ (c)

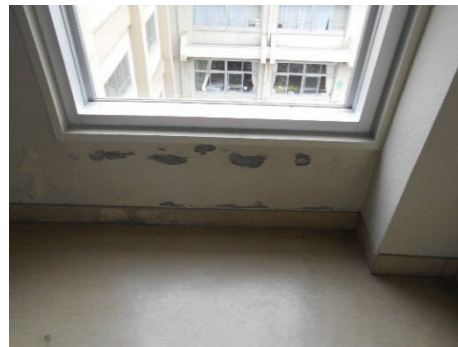
内部壁：塗材剥がれ (b)

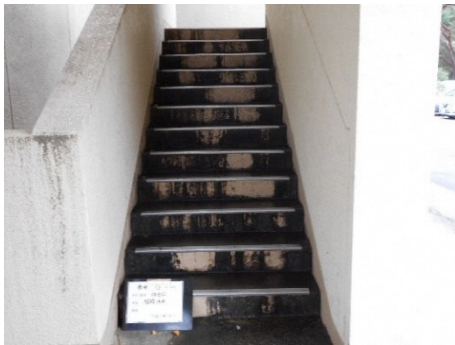
屋外階段：汚れ (b)

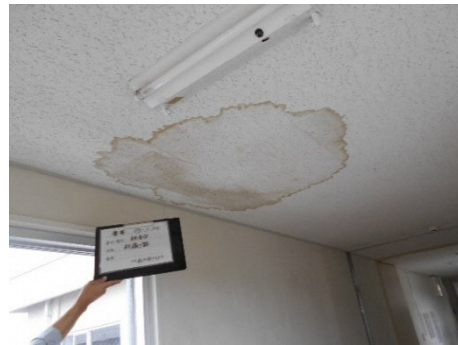
内部天井：雨漏り (d)

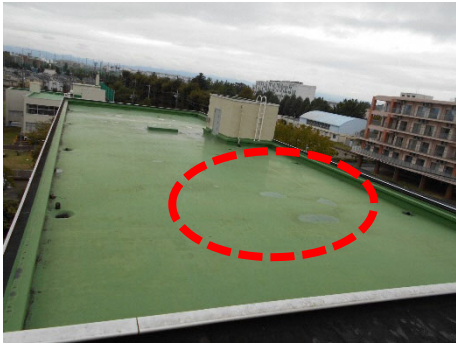
屋上：汚れ (c)

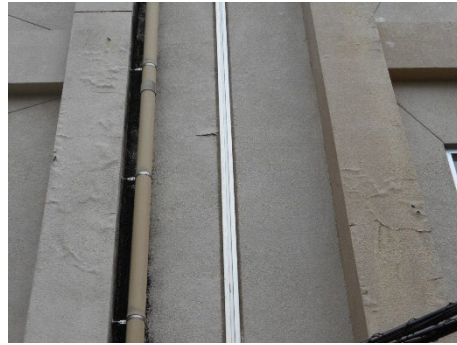
外壁：膨れ、ひび (c)

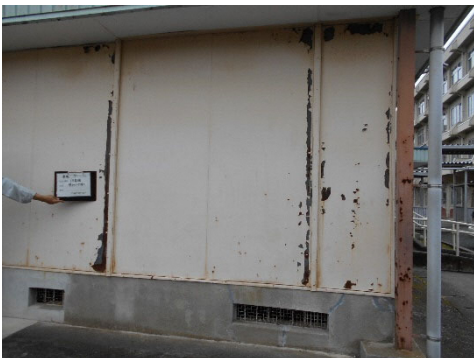
外壁：さび (c)

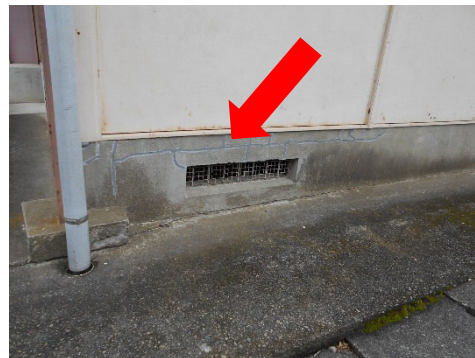
基礎・土台：ひび (c)

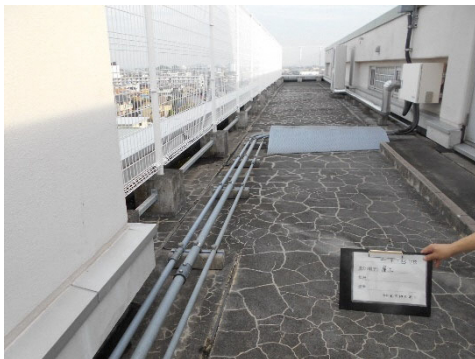
屋上：モルタルひび (c)

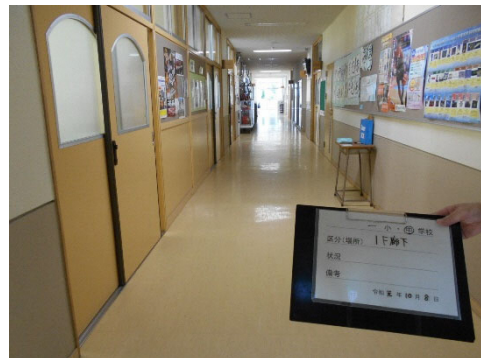
内部：良好 (a)

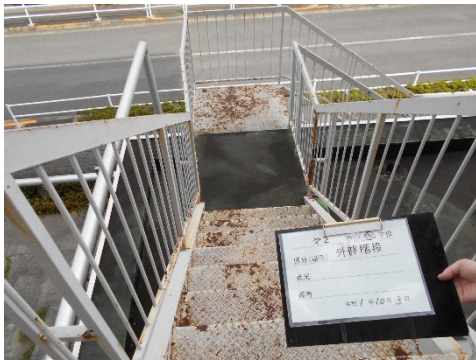
棟名称	劣化度
校舎①-1 (管理・普通教室棟)	55.6%
外部階段：さび (d)

劣化状況	校舎⑭は築11年と、比較的新しい建物ですが、その他の築50年前後の建物と同程度の劣化度となっています。特に屋根・屋上、バルコニー、屋外階段の劣化が施設全体で進行しています。屋根・屋上に排水不良は見られますが、建物内部への漏水は発生していません。
必要な対策例	屋根・屋上、バルコニーの排水不良を改善するため、定期的な清掃による排水口の詰まりの除去が必要です。また、屋外階段を塗直すことにより、腐食の進行を防ぎます。

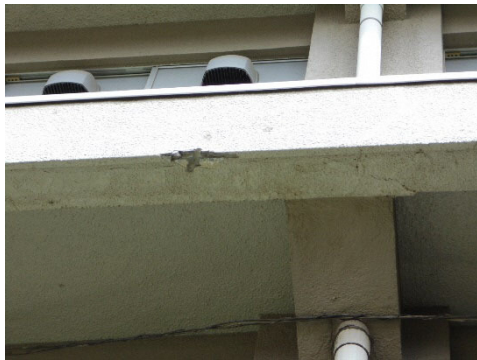
外部天井：塗装剥がれ (c)

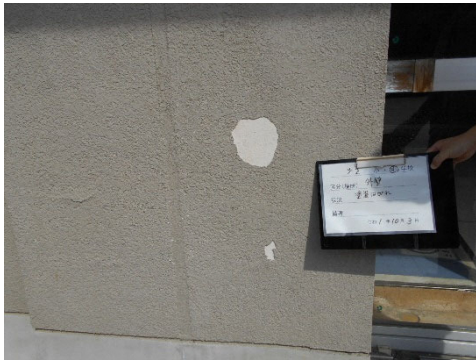
外壁：塗装剥がれ (c)

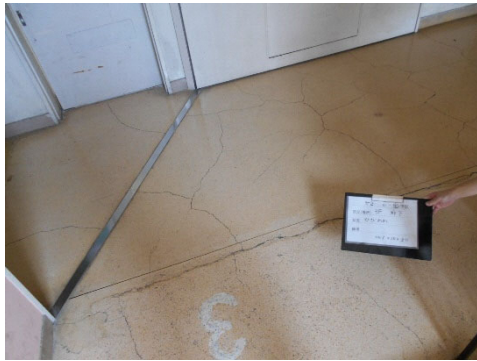
内部床：ひび (b)

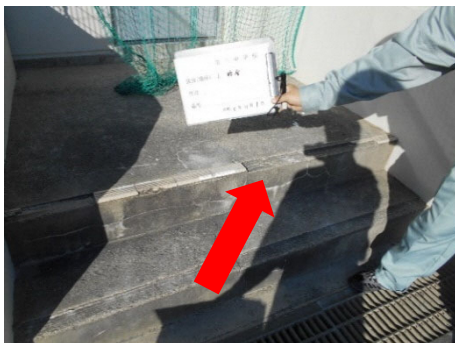
外部床：損傷 (c)

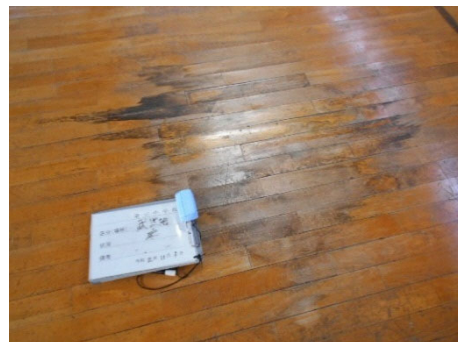
内部床：染み (b)

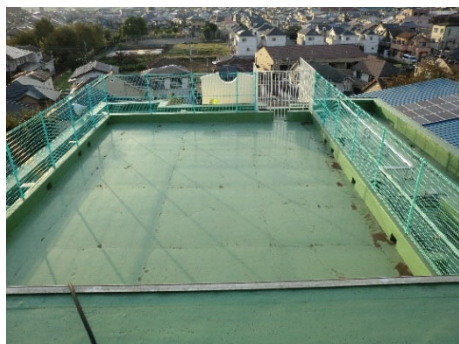
屋上：防水層の劣化 (c)

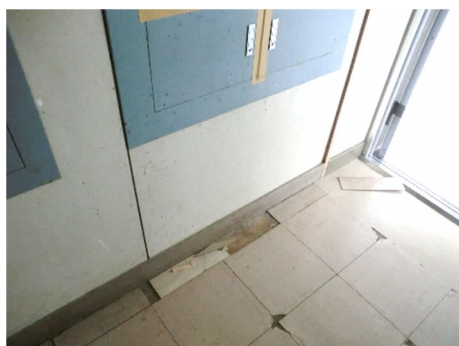
内部床：タイル剥がれ (b)

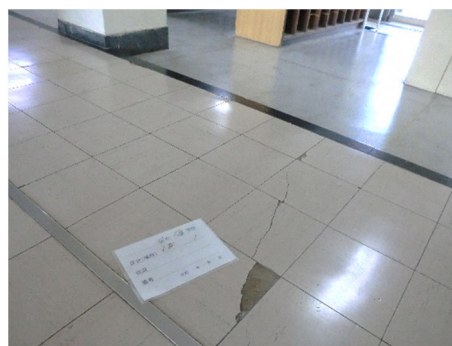
内部床：タイル剥がれ (b)

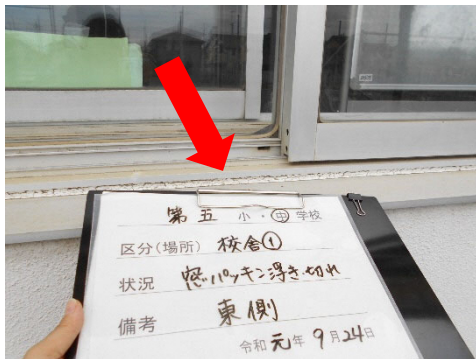
外部開口部：目地劣化 (c)

劣化状況	校舎棟は、外壁のひびや外部開口部の開閉不良が建物全体に見られます。武道場は築4年であり、良好に保たれていますが、漏水痕が1箇所あります。体育館は経年相応の劣化状態ですが、雨漏りの発生もなく、比較的良好に保たれていると言えます。
必要な対策例	外壁はひびの応急修繕を、外部開口部は全面的な更新が望まれます。また校舎①②の屋根・屋上で、防水シートの剥がれている箇所は、漏水の原因になり得るため、張替え若しくは応急修繕が望まれます。武道場は、雨漏り痕の原因を特定し、早急に対応する必要があります。

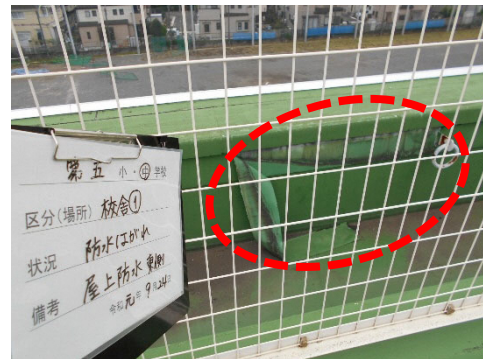
屋上：防水シート剥がれ (d)

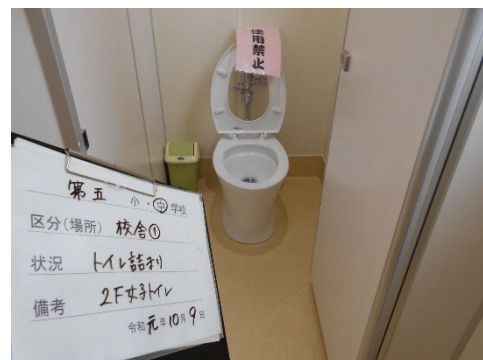
排水設備：トイレ詰まり (c)

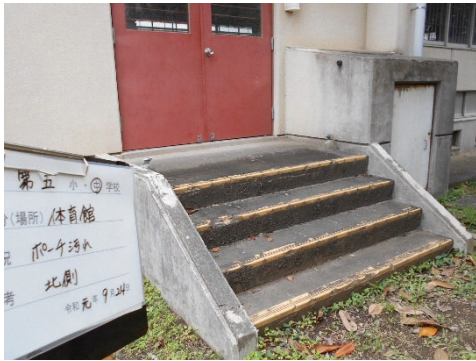
外部床：ひび (c)

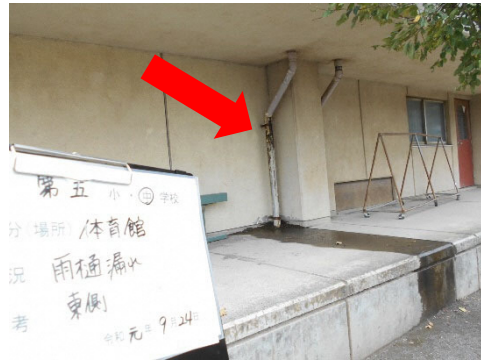
雨樋：漏れ、汚れ (c)

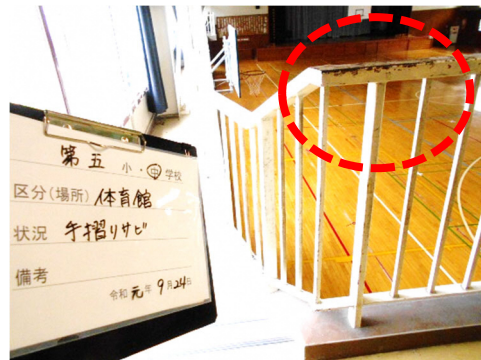
内部：手すりのさび (b)

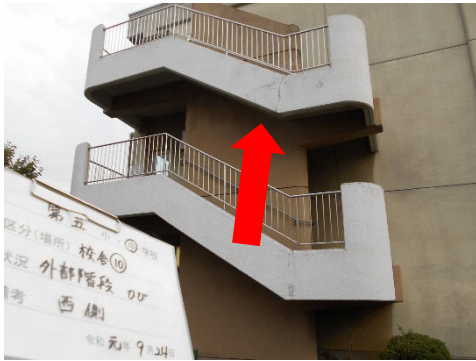
外部階段：ひび (c)

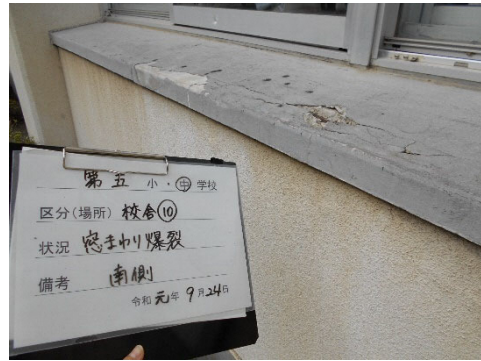
外部開口部：ひび (c)

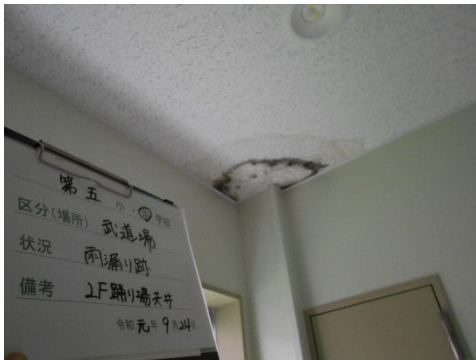
内部天井：雨漏り跡 (b)

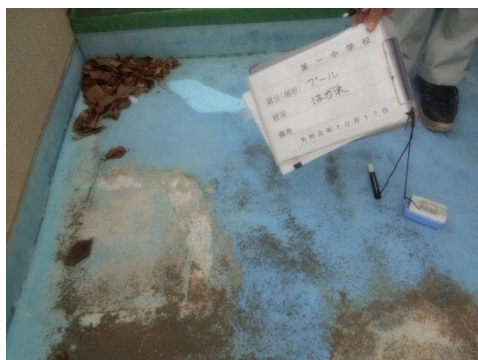
(第一小) 足洗槽床：剥がれ (c)

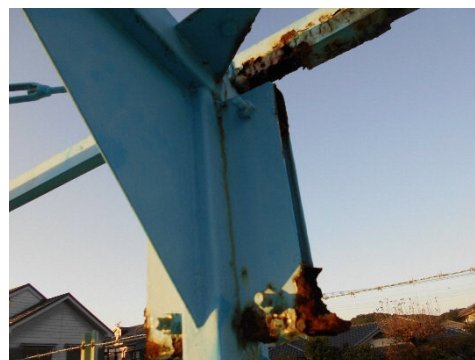
劣化状況・現状	雷塚小学校と第一中学校を除き、どの施設でも老朽化が進行しています。特に、プールサイドの劣化が顕著です。中でも第二小学校のプールサイドにある日よけは、さびと腐食が激しく、e評価となっています。プール水槽は、比較的良好に保たれています。
必要な対策例	屋外プールは、全国的に維持管理費用が高い傾向にあります。漏水や設備の故障を防ぐことも大切ですが、プールサイドを適切に維持することも重要です。第二小学校の日よけのように、さびやすい構造体は、腐食が進む前に塗装をするなどの対策が有効です。

(第二小) 日よけ：さび (e)

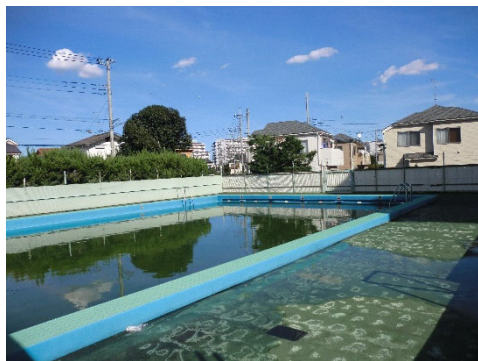
(第七小) プールサイド：劣化 (c)
