第2章 公共施設等の実態

6-1. 劣化状況調査

(2) 主な施設ごとの状況

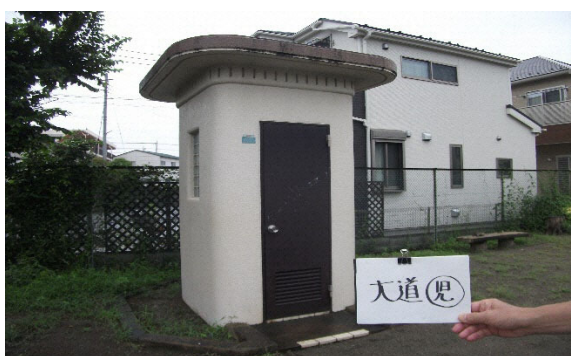
事例写真⑨ 全景（大道児童遊園便所）

扉に軽微な傷（へこみ）あり
