武蔵村山市学校施設長寿命化計画（令和3年度～令和12年度）について

武蔵村山市学校施設長寿命化計画

(令和3年度～令和12年度)

武蔵村山市教育委員会

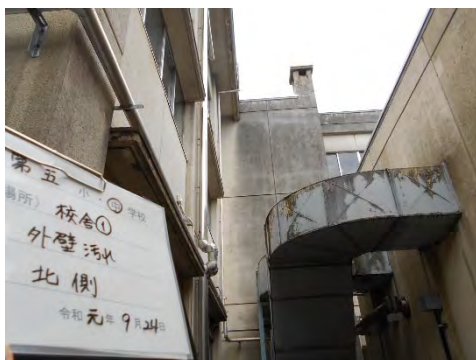
外壁：汚れ (b)
