第3章 学校施設の実態

② 躯体以外の劣化状況

エ 学校別の劣化状況

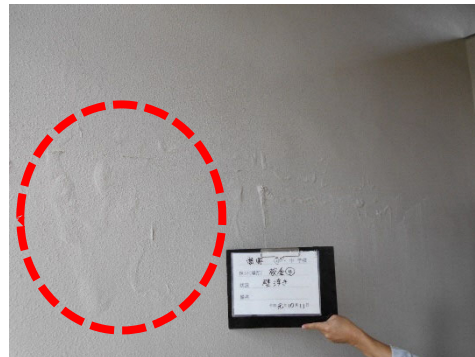
内部壁：浮き (b)

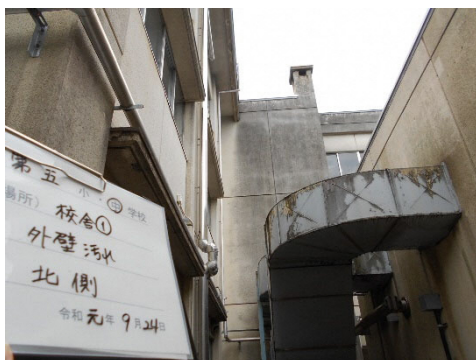
外壁：汚れ (b)
