第2章 公共施設等の実態

6-1. 劣化状況調査

(2) 主な施設ごとの状況

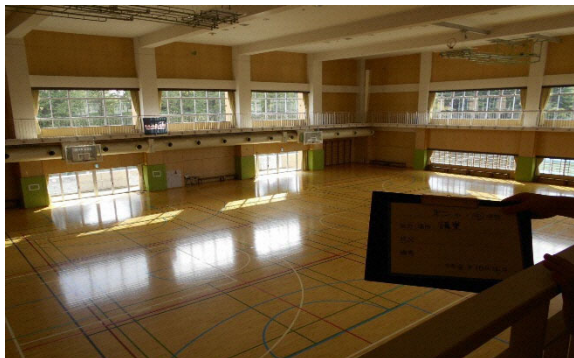
事例写真⑦ 内部：床（a）

所見なし（良好）（第四小学校）

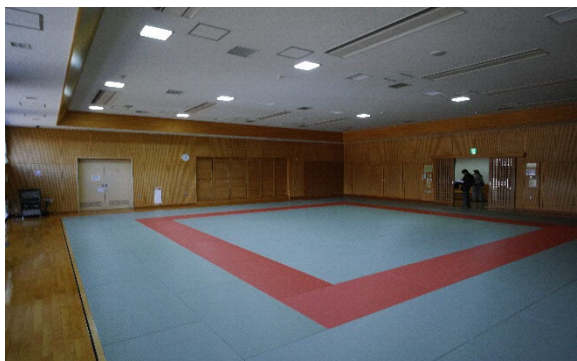
事例写真⑤ 内部：床・壁・天井 (a)

所見なし

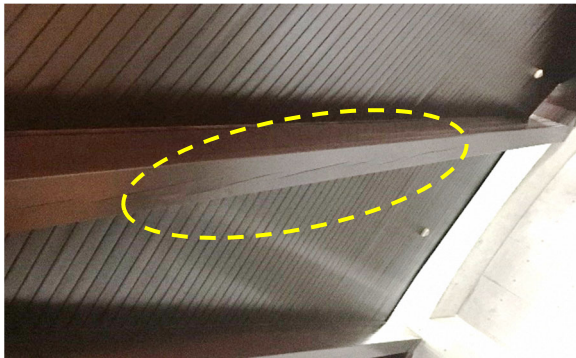
事例写真⑤ 天井 (a)

表面の亀裂 (問題なし)

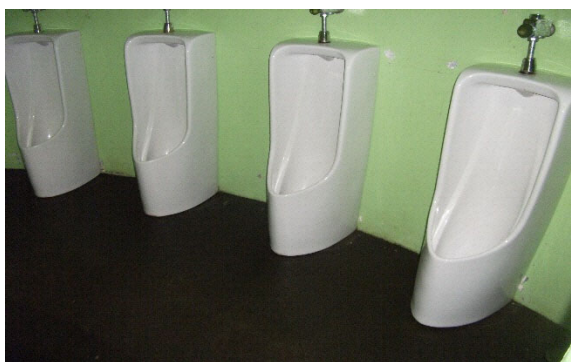
事例写真⑦ 衛生器具（便器）（a）

所見なし（オカネ塚公園便所）

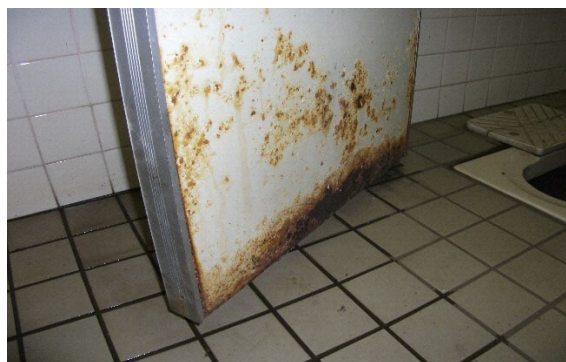
事例写真⑧ 内部扉（b）

さび（大南公園便所）

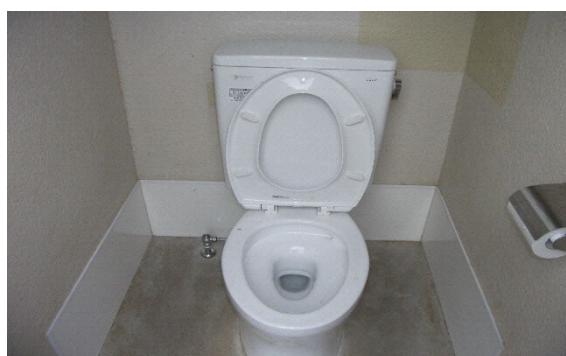
事例写真⑩ 衛生器具（便器）（a）

所見なし（大道児童遊園便所）
