武蔵村山市学校施設長寿命化計画（令和3年度～令和12年度）について

武蔵村山市学校施設長寿命化計画

(令和3年度～令和12年度)

武蔵村山市教育委員会

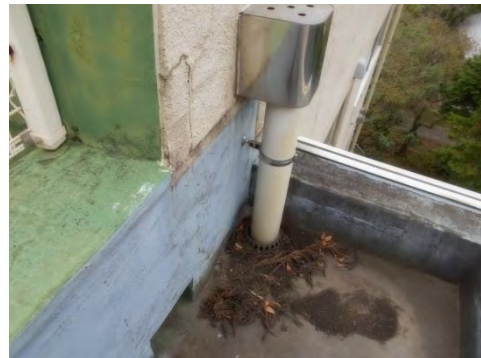
屋上：水たまり、汚れ (c)

劣化状況	校舎②は特に劣化度が高い建物であり、また、2棟ある校舎は両方が劣化度70%を超えています。屋上の排水不良、外壁の膨れやひびが施設全体に見られ、これらが要因と疑われる建物内部への漏水が発生し、建物内部では、壁や天井に雨漏り痕が多数見られます。 体育館は、軒天のボードが脱落しており、外部天井の評価がe評価となっています。
必要な対策例	軒天のボード脱落は、穴を塞ぐ応急処置をしていますが、さらなる雨水の浸入など懸念されることから、速やかな修繕対応が推奨されます。校舎の雨漏りは屋上の清掃、排水口の雑草の除去等により改善が期待されます。

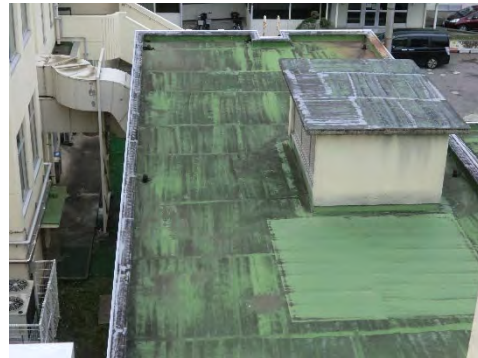
屋上：汚れ (c)

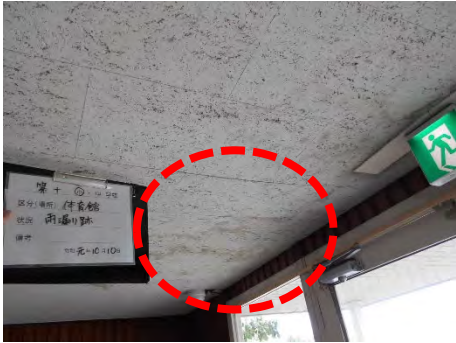
内部天井：雨漏り跡（b）

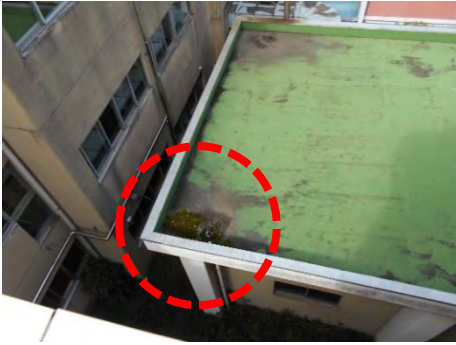
機械室棟		43.7%
屋上：植生、汚れ（d）

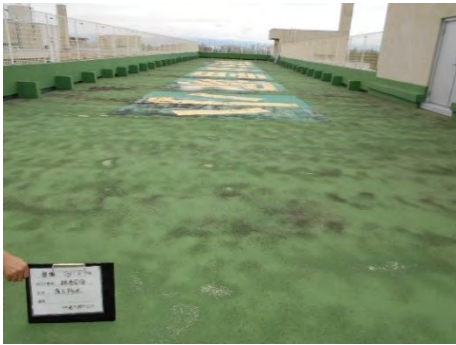
屋上：植生、排水口詰まり (d)

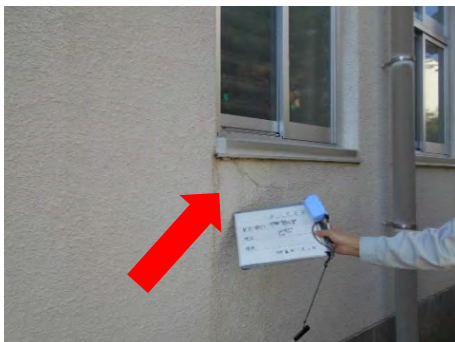
外壁：ひび (c)

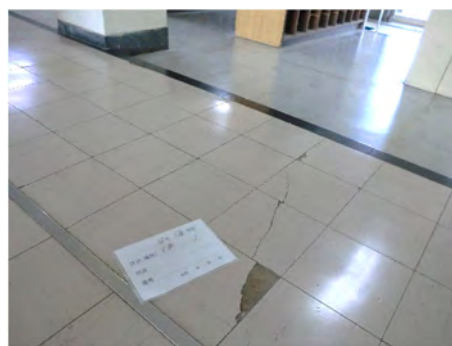
内部床：タイル剥がれ (b)

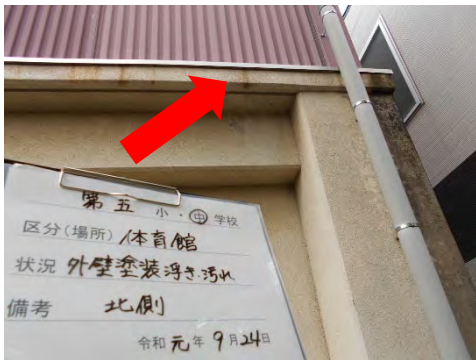
外壁：汚れ (c)

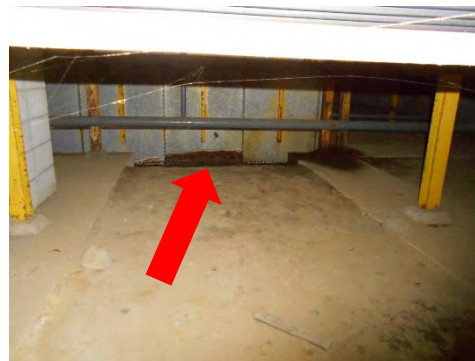
(第五中) 躯体：さび (c)
