第3章 学校施設の実態

② 躯体以外の劣化状況

エ 学校別の劣化状況

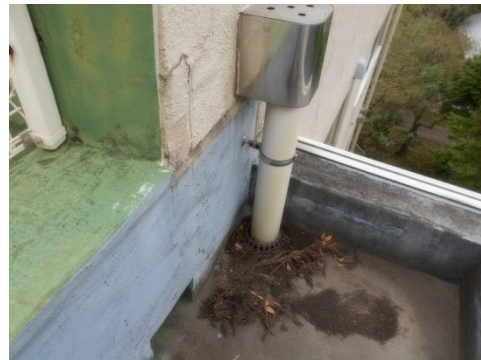
屋上：水たまり、汚れ (c)

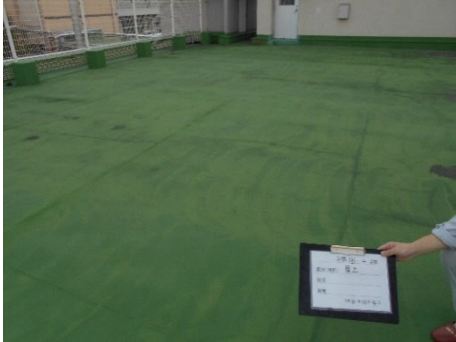
校舎①（普通教室棟）		46.1%
屋上：防水層の膨れ（d）

（評価の補足） 普通教室棟の屋上は、防水層の膨れ・めくれ・破れの指摘のほか、排水溝の詰まり・清掃不良の指摘がありd評価となっています。	
講堂兼体育館		30.1%
屋上：良好（a）

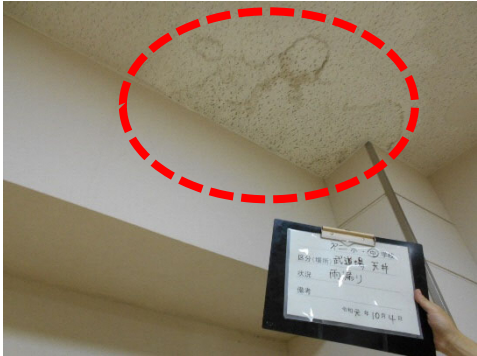
（地階（武道場）入口）

劣化状況	築54年が経過した校舎①と②では、屋外階段（金属製）のさびが目立ちました。また、校舎全体として、屋上防水層に汚れや膨れが目立ち、d評価となっています。第二中学校と共用している講堂兼体育館は、築10年であり、状態は良好です。武道場の入口には、雨漏り痕が見られません。
必要な対策例	屋外階段のさびは、塗装を行うことにより劣化の進行を防ぎます。また、屋上防水層の劣化が進行している部分については、内部への漏水が発生していないか、定期的に点検することが必要です。武道場入口の雨漏り痕は、今後も漏水が発生し継続する場合は、調査を実施し必要な修繕等の対応を行います。

内部天井：雨漏り跡（b）

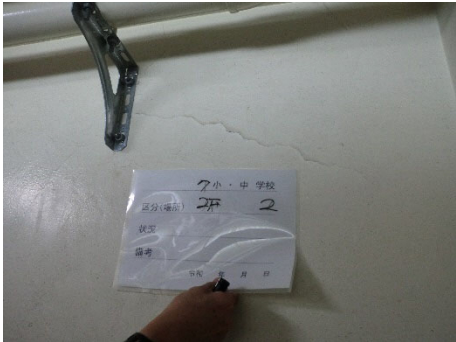
内部壁：ひび (b)

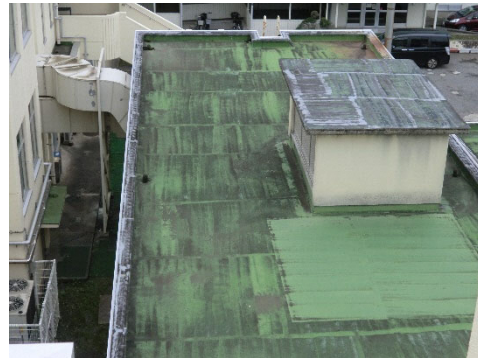
屋上：汚れ (c)

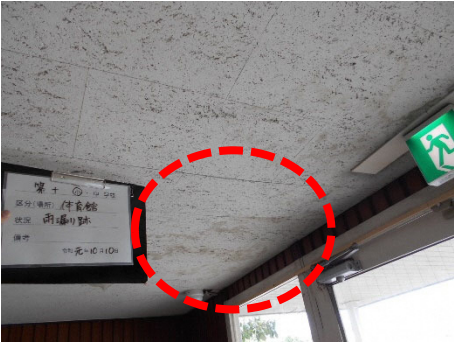
内部天井：雨漏り跡（b）

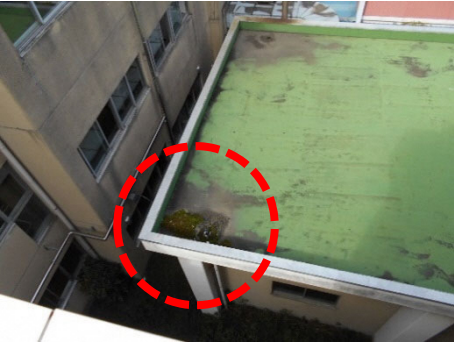
機械室棟		43.7%
屋上：植生、汚れ（d）

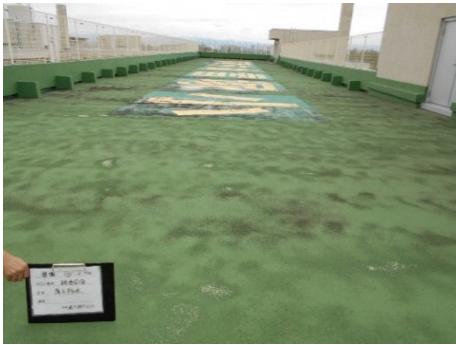
屋上：防水層の汚れ (c)

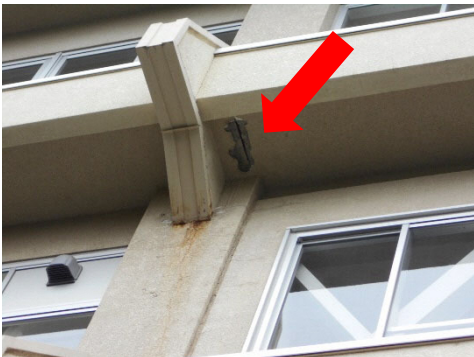
外部天井：内部鉄筋露出 (d)

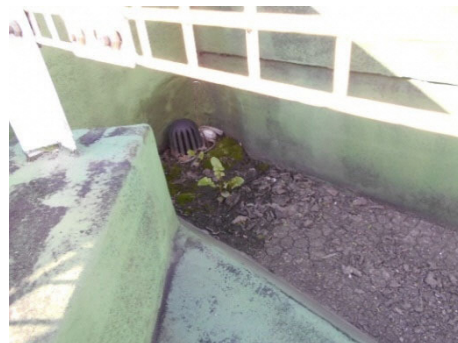
屋上：排水口詰まり (d)

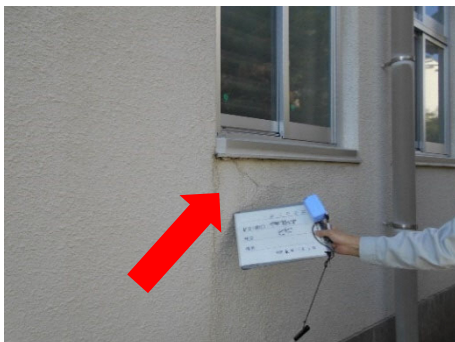
外壁：ひび (c)

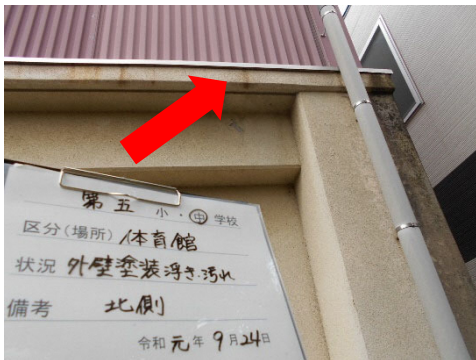
外壁：汚れ (c)

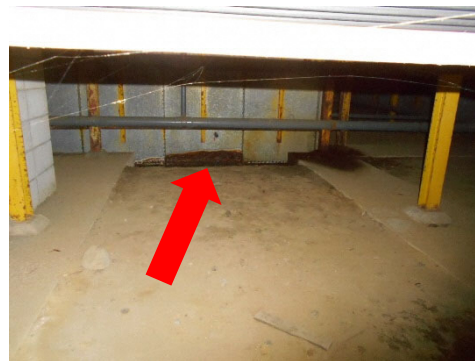
(第五中) 躯体：さび (c)
